LA RISERVA REGIONALE NATURALE SENTINA, CARATTERI NATURALI E ARCHITETTONICI

Università degli Studi di Palermo
 Facoltà di Architettura, Ascoli Piceno
 A.A. 2007/2008
 Relatore: Prof.ssa Simona Salvo
 Correlatore: Prof. Piergiorgio Bellagamba
 Assistente: Arch. Carla Pancaledi
 Laureanda: Borsoni Ciccolungo Barbara
 Tesi in restauro architettonico - "Prestaggio ed architettura storiche nelle Sertine, una proposta di restauro"

PROSPETTI CON MAPPATURA DEL DEGRADO

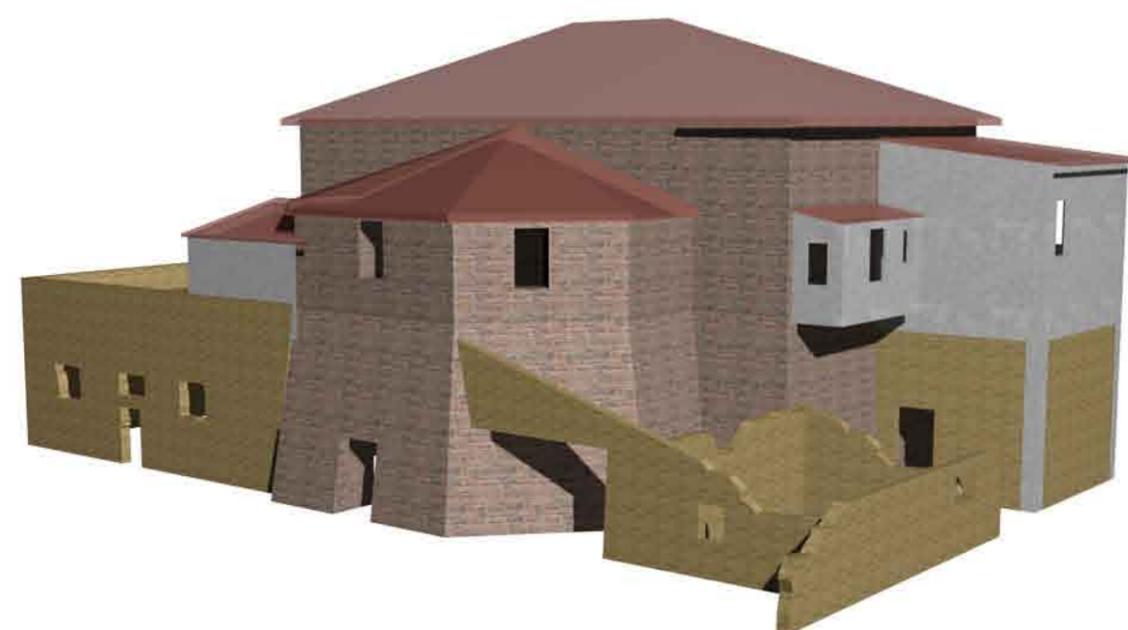
AZIONE DEL MARE _ EFFETTO AEROSOL

L'effetto aerosol causato dalla vicinanza del mare al fortino determina sulle superfici murarie particolari manifestazioni di erosione.

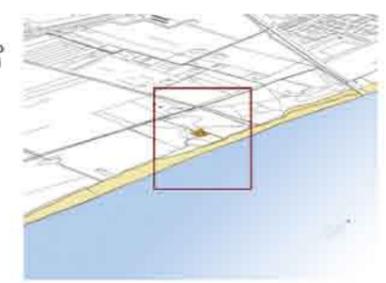
ESPOSIZIONE AGLI AGENTI ATMOSFERICI

Nel fortino si possono rilevare numerose infiltrazioni d'acqua (specialmente nella copertura ottagonale), a causa dell'azione delle piogge, ma anche della posizione scoperta del luogo in cui si trova. Infatti l'edificio è situato in una zona naturalistica, a ridosso del mare, senza elementi che possano "proteggere" gli effetti degli eventi atmosferici.

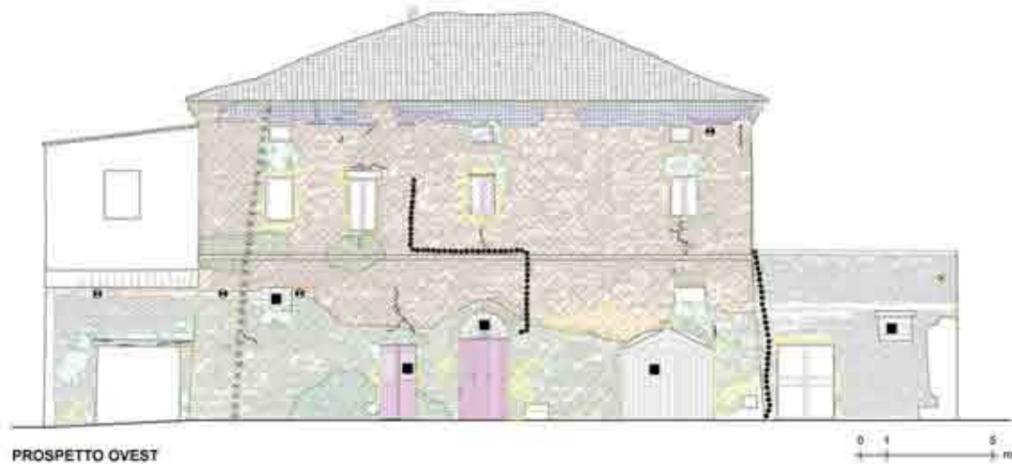
PROSPETTO OVEST

<p>MURATURA IN LATEROZO</p> <p>MANCANZA cadute e perdita di parti</p> <p>CAUSA: infiltrazione termica, successo di acque piovane, condensazione, risalita, azione del vento</p>	<p>PULITURA E REINTEGRAZIONI DELLE PARTI MANCANTI Eliminazione della malta poco aderente, pulitura del supporto con spazzole di setole vegetali, ripresa dei giunti di malta (con proprietà aderenti) e reintegrazione delle mancate con materiali la cui caratteristiche meccaniche siano simili a quelle della muratura originale.</p>	<p>MURATURA IN LATEROZO</p> <p>TRACCE DI SCIALBATURA CEMENTIZIA presenza di tracce di un restucco delle fessure fatto con malta cementizia</p> <p>CAUSA: scalfatura intesa, mancata rasatura</p>	<p>RIMOZIONE CON MEZZI MECCANICI E CICLO DI PULITURA Rimozione localizzata attraverso mezzi meccanici leggermente abrasivi come spatole, spazzole ed, eventualmente, bisturi, senza intaccare il substrato. Lavaggio con acqua nebulizzata e spazzole di setole. In caso di persistenza di residui, ripetizione del trattamento.</p>	<p>MURATURA IN LATEROZO</p> <p>INCROSTAZIONE deposito anidride, carbonati e generalmente aderente al substrato composto da cristalli idroscopici o di strutture di natura biologica</p> <p>CAUSA: depositi portati e infiltrazioni d'acqua</p>	<p>ASPORTAZIONE MECCANICA E MICROSABBIATURA Asportazione meccanica con bisturi, spatole e raschietti. Se non sufficiente viene abbinata ad essa un trattamento chimico dopo previa ed accurata pulitura dello strato residuo. Altra tecnica utilizzata per eliminare le incrostazioni è quella di pulitura con microsabbatura. Applicazione di un protettivo idrorepellente.</p>	<p>MURATURA IN LATEROZO</p> <p>INCROSTAZIONI DI ORIGINE BIOLOGICA accostata di materiali estranei di origine animale, quali ad esempio, terriccio, guano, etc.</p> <p>CAUSA: presenza di animali infestanti (cani)</p>	<p>ASPORTAZIONE MECCANICA E MICROSABBIATURA Asportazione meccanica con bisturi, spatole e raschietti. Se non sufficiente viene abbinata ad essa un trattamento chimico dopo previa ed accurata pulitura dello strato residuo. Altra tecnica utilizzata per eliminare le incrostazioni è quella di pulitura con microsabbatura. Applicazione di un protettivo idrorepellente.</p>	<p>LESIONI E FESSURAZIONI distacco membranoso e microscopico del materiale, con o senza scollamento netto delle due parti</p> <p>CAUSA: involontario del materiale, carichi dell'edificio, sovraccarichi, accesso di acque (pioggia, infiltrazione, risalita)</p>	<p>CONSOLIDAMENTO E PROTEZIONE In presenza di batteri anaerobi (tali) impregnare con un prodotto consolidante. Utilizzo di resine sintetiche consolidanti con speciali caratteristiche di adesione alle fibre e al supporto. Stesura di un prodotto di protezione quali smalti colorati, impregnanti o cere sintetiche in caso di degrado avanzato sostituzione dell'elemento</p>

<p>MURATURA IN LATEROZO</p> <p>FRATTURAZIONE E FESSURAZIONE distacco macroscopico e microscopico del materiale, con o senza scollamento netto delle due parti</p> <p>CAUSA: struttura fessurata del materiale, azioni termiche, carichi, infiltrazioni</p>	<p>PULITURA E STUCCATURA DEI GIUNTI SOSTITUZIONE DELLE PARTI MANCANTI Per lesioni superficiali procedere con l'eliminazione della malta poco aderente, pulitura del supporto con spazzole di setole vegetali e successiva stuccatura dei giunti con malta di comportamento statico uguale all'originale. Per lesioni passanti sostituire la parte di muratura danneggiata con tecnica dello "scuro e cuo".</p>	<p>MURATURA IN LATEROZO</p> <p>EROSIONE asportazione di materiale dovuto a processi fisici e chimici</p> <p>CAUSA: struttura dei vuoti (giunti e fessure), azione meteorologica, azione del vento</p>	<p>TRATTAMENTO CONSOLIDANTE Viene effettuato un trattamento consolidante che restituisce la coesione ai supporti resi fragili dal processo di degrado, impedendone l'ulteriore decomposizione ricompattandoli in maniera durvole</p>	<p>MURATURA IN LATEROZO</p> <p>TRACCE DI SCIALBATURA IN MALTA presenza di tracce di un restucco delle fessure fatto con malta cementizia</p> <p>CAUSA: azione intesa di degrado dell'apparecchio murario</p>	<p>RIMOZIONE CON MEZZI MECCANICI E CICLO DI PULITURA Rimozione localizzata attraverso mezzi meccanici leggermente abrasivi come spatole, spazzole ed, eventualmente, bisturi, senza intaccare il substrato. Lavaggio con acqua nebulizzata e spazzole di setole. In caso di persistenza di residui, ripetizione del trattamento.</p>	<p>MURATURA IN LATEROZO</p> <p>CORROSIONE asportazione di materiale dalla superficie</p> <p>CAUSA: fenomeni chimici, azione meteorologica</p>	<p>BROSSATURA E RASCHIATURA TRAMITE SPAZZOLE L'intervento consiste nella brossatura e raschiatura tramite spazzole metalliche per eliminare, asportare, residui di ferro ossidato (ruggine). Se l'operazione non è sufficiente si può procedere con leggere sabbatura diversamente valutata. Il trattamento protettivo alla ruggine, trova soluzione nei composti derivanti da altri metalli, come il piombo e lo zinco, infatti lo zinco reagisce all'azione dell'ossigeno, ricoprendosi di uno strato di carbonato basico di zinco.</p>	<p>ALTERAZIONE CROMATICA alterazione che si manifesta attraverso la variazione di uno o più parametri (colore, liscia, olivacea, scoloritura)</p> <p>CAUSA: azione delle acque meteoriche e del vento</p>	<p>STESURA DI PRODOTTO DI PROTEZIONE Asportazione delle parti di pellicola deteriorata e in fase di distacco, stesura di un prodotto di protezione in base al tipo di legno del battente e all'effetto desiderato (coprente, semitrasparente o trasparente).</p>

<p>MURATURA IN LATEROZO</p> <p>MACCHIA DI UMIDITA' alterazione che si manifesta con pigmentazione accidentale e localizzata della superficie.</p> <p>CAUSA: infiltrazioni d'acqua</p>	<p>INTEGRAZIONE DELLE MACCHIE ATTRAVERSO UN'INTERCAPEDINE PERIMETRALE L'edificio presenta problemi di umidità di risalita capillare soprattutto nella facciata nord. E' necessaria la creazione di un'intercapedine esterna.</p>	<p>MURATURA IN LATEROZO</p> <p>SCALFATURA distacco locale o parziale di parti (scaglie)</p> <p>CAUSA: struttura fessurata del materiale, azioni termiche</p>	<p>TRATTAMENTO CONSOLIDANTE Viene effettuato un trattamento consolidante che restituisce la coesione ai supporti resi fragili dal processo di degrado, impedendone l'ulteriore decomposizione ricompattandoli in maniera durvole</p>	<p>MURATURA IN LATEROZO</p> <p>EFFLORESCENZA formazione di sostanze generalmente di natura carbonata e di aspetto cristallino o pulverulento, sulla superficie del manufatto.</p> <p>CAUSA: agenti atmosferici, presenza di sostanze saline</p>	<p>PULITURA ATTRAVERSO TECNICHE SPECIFICHE La presenza dell'efflorescenza è dovuta alla migrazione verso la superficie e alla successiva cristallizzazione di sali che sono trasportati dall'acqua attraverso i giunti e le fessure. La pulitura richiede l'applicazione di tecniche specifiche per i vari tipi di sali, per esempio i soffiati, essendo idrosolubili vengono eliminati attraverso un semplice lavaggio con acqua pulita, a muratura perfettamente asciutta, previa spazzatura nei casi in cui la patina fosse evidente.</p>	<p>MURATURA IN LATEROZO</p> <p>ELEMENTI METALLICI IMPROPRI acciai, piombo, zinco e altri metalli sulla superficie senza limiti per la conservazione dell'edificio.</p> <p>CAUSA: azione atmosferica</p>	<p>RIMOZIONE MECCANICA Rimozione e successiva stuccatura di tutte le soluzioni di continuità causate dall'estrazione.</p>	<p>CAVI presenza di cavi per la distribuzione dell'energia elettrica.</p> <p>CAUSA: infiltrazione</p>	<p>RIMOZIONE O SOSTITUZIONE Rimozione e modifica della distribuzione, senza apertura di tracce nella muratura.</p>

<p>MURATURA IN LATEROZO</p> <p>LICHENI E MUFFE vello superficiale di natura biologica di colore variabile</p> <p>CAUSA: umidità di infiltrazione, azione meteorologica</p>	<p>RIMOZIONE TRAMITE SPAZZOLATURA E SPRUZZATURA La presenza di microrganismi costituisce un danno di tipo estetico e chimico dovuto alla corrosione ed indebolimento del substrato causato dal metabolismo degli organismi. Per il controllo ed eliminazione vengono impiegati dei trattamenti chimici. Per muschi e licheni si procede inizialmente con una rimozione meccanica a mezzo di spazzole di legno, plastica o pennelli a setole rigide, onde evitare di graffiare la superficie del manufatto; poi si procederà con l'applicazione di un biocida. Seguiranno abbondanti lavaggi con acqua a pressione controllata, per eliminare qualsiasi residuo.</p>	<p>MURATURA IN LATEROZO</p> <p>PRESENZA DI VEGETAZIONE presenza di piante di ordine superiore</p> <p>CAUSA: presenza di vuoti o fessure, depositi di vario natura</p>	<p>ASPORTAZIONE MECCANICA Per piccoli apparati erbacei si applica una semplice asportazione meccanica e poi o un trattamento deserbante con biocidi specifici.</p>	<p>MURATURA IN LATEROZO</p> <p>PATINA strato di materiali estranei di varia origine, quali ad esempio, polvere, fuliggine, etc.</p> <p>CAUSA: azione atmosferica</p>	<p>RIMOZIONE TRAMITE SPAZZOLATURA E SPRUZZATURA Pulitura per l'asportazione dei depositi incoerenti mediante rimozione meccanica con spazzole a setole naturali o di nylon, in abbinamento a leggeri spruzzi d'acqua nebulizzata realizzati con spruzzatori manuali. L'asciugatura è affidata all'azione del sole e dell'aria.</p>	<p>MURATURA IN LATEROZO</p> <p>EROSIONE formazione di cavità di forma e dimensioni variabili</p> <p>CAUSA: azione organismi algali</p>	<p>TRATTAMENTO CONSOLIDANTE O SOSTITUZIONE Viene effettuato un trattamento consolidante che restituisce la coesione ai supporti resi fragili dal processo di degrado, impedendone l'ulteriore decomposizione ricompattandoli in maniera durvole. Se il degrado è particolarmente avanzato si procede alla sostituzione dell'elemento in legno.</p>	<p>PLUVIALI E GRONDE FATISCENTI utili nel sistema di raccolta e smaltimento delle acque meteoriche.</p> <p>CAUSA: azione atmosferica</p>	<p>SOSTITUZIONE E RIPRISTINO DELL'ELEMENTO IMPROPRIO Sostituzione e ripristino dove mancanti, di gronde e discendenti in pvc con elementi in rame più appropriati al manufatto ed alla sua venenza storica. Eliminazione di tutti quegli elementi aggiunti, come fili aerei, tubi in pvc uscenti dal muro e fili per l'irrigazione, che non rispondono alle caratteristiche dell'edificio.</p>
