**LA RISERVA REGIONALE NATURALE SENTINA, CARATTERI NATURALI E ARCHITETTONICI**

Università degli Studi di Camerino  
 Facoltà di Architettura, Ascoli Piceno  
 A.A. 2007/2008  
 Relatore: Prof. ssa Simona Salvo  
 Correlatore: Prof. Piergiorgio Bellagamba  
 Assistente: Arch. Catia Parcaidi  
 Tesi in restauro architettonico "Paesaggio ed architettura storica nella Serrina, un progetto di restauro" Laureando: Cotonne Chiara

PROSPETTI CON MAPPATURA DEL DEGRADO

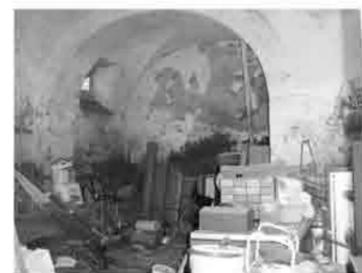
**USO IMPROPRIO DEGLI SPAZI**  
 Il fortino è attualmente in uno stato di semi abbandono. I locali del piano terra sono adibiti a deposito di vari materiali ed attrezzi, al primo piano solo alcune stanze, come la cucina e la sala da pranzo, sono utilizzate stagionalmente dall'affittuario. I restanti locali sono completamente abbandonati e versano in un avanzato stato di degrado, tanto da essere inagibili.

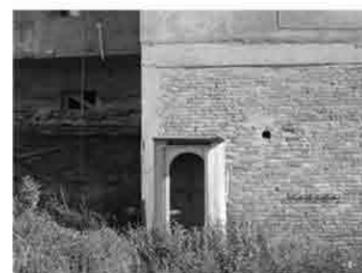
**ELEMENTI IMPROPRI**  
 Al fortino sono stati addossati, soprattutto negli ultimi decenni, elementi ed oggetti impropri, sia fissi (tamponature di porte e finestre senza ammassamento con la struttura originale), sia rimovibili (bagno esterno, cisterne d'acqua ecc.), che danneggiano la struttura, ne impediscono una visione completa e contribuiscono a deturpare l'ambiente visivo dell'edificio stesso.

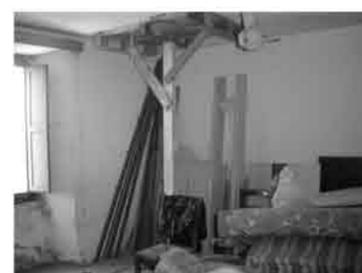
**MANCANZA DI MANUTENZIONE**  
 Lo stato di semi abbandono in cui si trova l'edificio sta portando ad un livello di degrado sempre più grave ed avanzato all'esterno e all'interno. La manutenzione del fortino è praticamente inesistente, sia da parte dell'ente proprietario, sia da parte dell'affittuario.

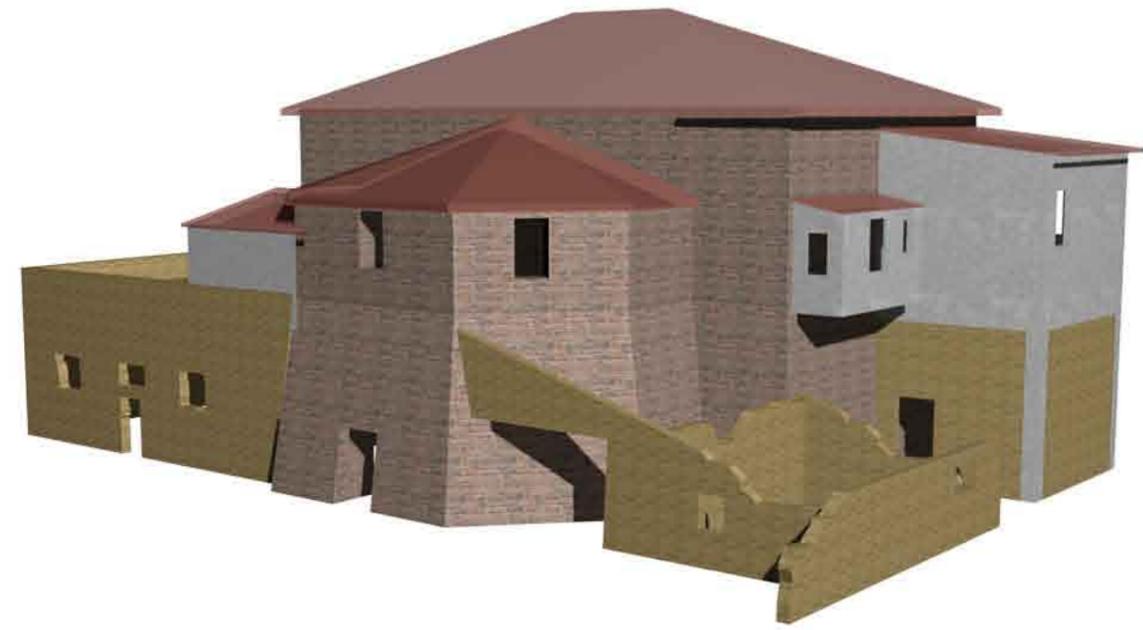
**AZIONE DEL MARE \_ EFFETTO AEROSOL**

L'effetto aerosol causato dalla vicinanza del mare al fortino determina sulle superfici murarie particolari manifestazioni di erosione.

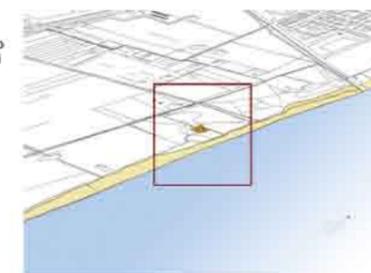
**ESPOSIZIONE AGLI AGENTI ATMOSFERICI**

Nel fortino si possono rilevare numerose infiltrazioni d'acqua (specialmente nella copertura ottagonale), a causa dell'azione delle piogge, ma anche della posizione scoperta del luogo in cui si trova. Infatti l'edificio è situato in una zona naturalistica, a ridosso del mare, senza elementi che possano "proteggere" gli effetti degli eventi atmosferici.

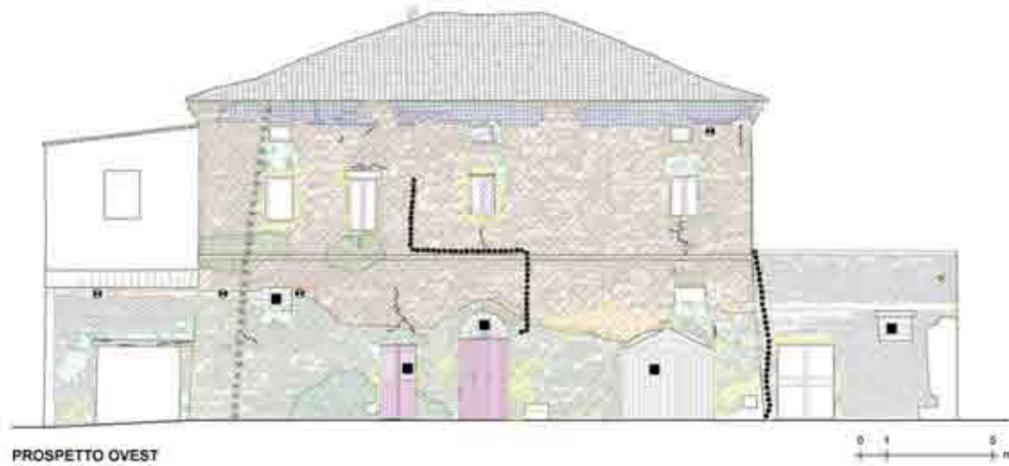
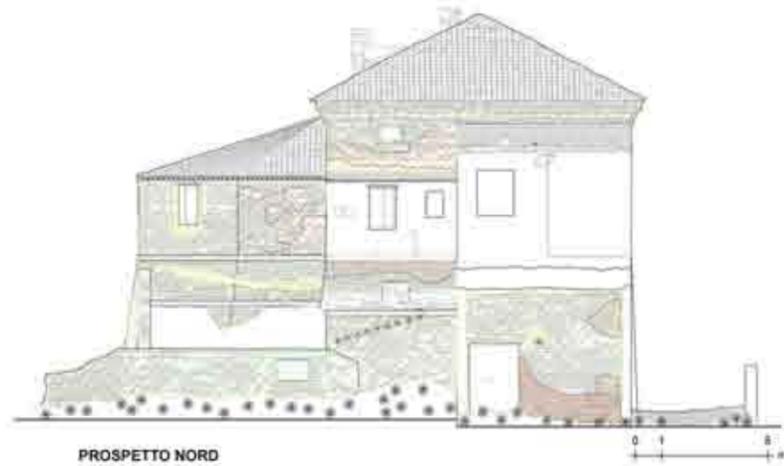
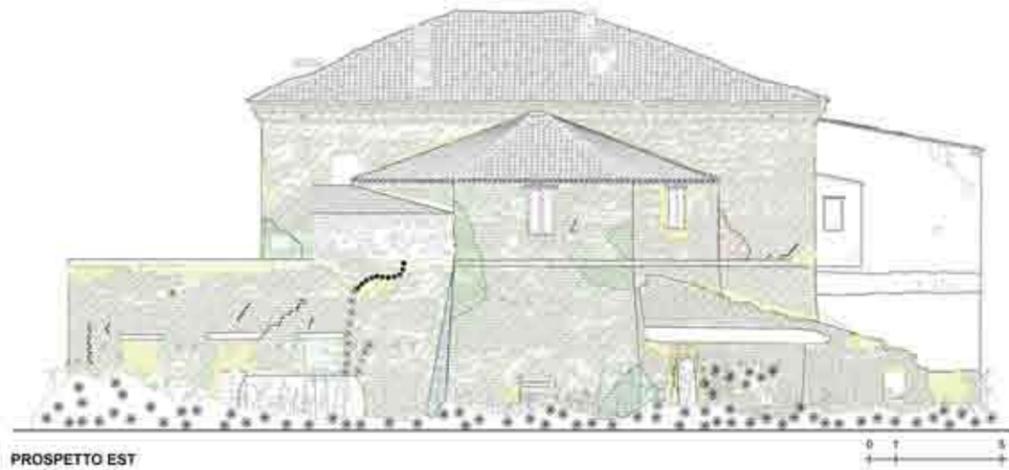
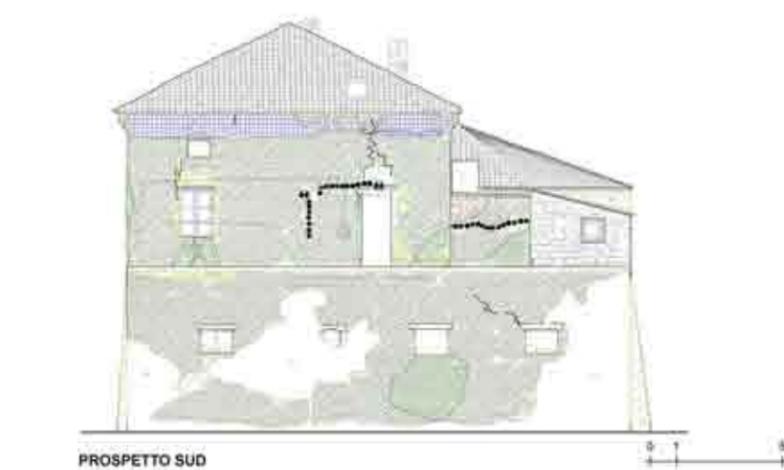
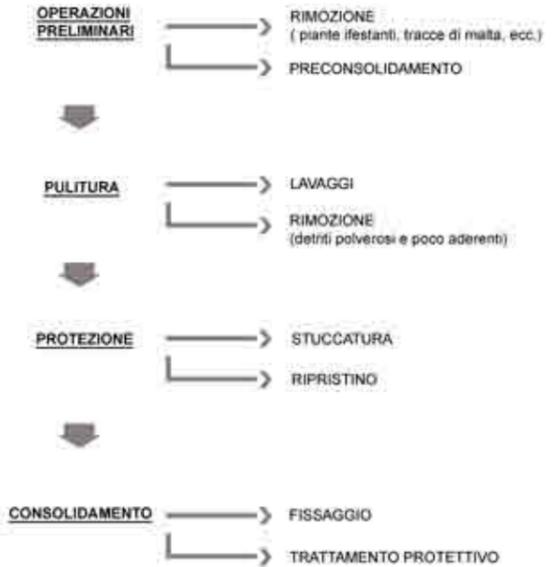
<p><b>MURATURA IN LATEROZO</b></p> <p><b>MANCANZA</b> cadute e perdita di parti</p> <p><b>CAUSA:</b> infiltrazione termica, successo di acque piovane, condensazione, risalita, azione del vento</p>	<p><b>PULITURA E REINTEGRAZIONI DELLE PARTI MANCANTI</b> Eliminazione della malta poco aderente, pulitura del supporto con spazzole di setole vegetali, ripresa dei giunti di malta (con proprietà aderente) e reintegrazione della mancante con materiali la cui caratteristiche meccaniche siano simili a quelle della muratura originale.</p>	<p><b>MURATURA IN LATEROZO</b></p> <p><b>TRACCE DI SCIALBATURA CEMENTIZIA</b> presenza di tracce di un restauro delle finiture fatto con malta cementizia</p> <p><b>CAUSA:</b> scalfatura intesa, mancata rasatura</p>	<p><b>RIMOZIONE CON MEZZI MECCANICI E CICLO DI PULITURA</b> Rimozione localizzata attraverso mezzi meccanici leggermente abrasivi come spatole, spazzole ed, eventualmente, bisturi, senza intaccare il substrato. Lavaggio con acqua nebulizzata e spazzole di setole. In caso di persistenza di residui, ripetizione del trattamento.</p>	<p><b>MURATURA IN LATEROZO</b></p> <p><b>INCROSTAZIONE</b> deposito anidride, carbonati e generalmente aderente al substrato composto da cristalli idroscopici o di strutture di natura biologica</p> <p><b>CAUSA:</b> depositi parietali e infiltrazioni d'acqua</p>	<p><b>ASPORTAZIONE MECCANICA E MICROSABBIATURA</b> Asportazione meccanica con bisturi, spatole e raschietti. Se non sufficiente viene abbinata ad essa un trattamento chimico dopo prova ed accurata pulitura dello strato residuo. Altra tecnica utilizzata per eliminare le incrostazioni è quella di pulitura con microsabbia. Applicazione di un protettivo idrorepellente.</p>	<p><b>MURATURA IN LATEROZO</b></p> <p><b>INCROSTAZIONI DI ORIGINE BIOLOGICA</b> accostata di materiali estranei di origine animale, quali ad esempio, terriccio, guano, etc.</p> <p><b>CAUSA:</b> presenza di animali infestanti (cani)</p>	<p><b>ASPORTAZIONE MECCANICA E MICROSABBIATURA</b> Asportazione meccanica con bisturi, spatole e raschietti. Se non sufficiente viene abbinata ad essa un trattamento chimico dopo prova ed accurata pulitura dello strato residuo. Altra tecnica utilizzata per eliminare le incrostazioni è quella di pulitura con microsabbia. Applicazione di un protettivo idrorepellente.</p>	<p><b>LESIONI E FESSURAZIONI</b> distacco membranoso e microscopico del materiale, con o senza scollamento netto delle due parti</p> <p><b>CAUSA:</b> involontario del materiale, carichi dell'edificio, sovraccarichi, accesso di acque (pioggia, infiltrazione, risalita)</p>	<p><b>CONSOLIDAMENTO E PROTEZIONE</b> In presenza di batteri anaerobi (tali) sezioni di un prodotto anticorrosivo e consolidante. Utilizzo di resine sintetiche consolidanti con speciali caratteristiche di adesione alle fibre e al supporto. Stesura di un prodotto di protezione quali smalti colorati, impregnanti o cere sintetiche. In caso di degrado avanzato sostituzione dell'elemento</p>

<p><b>MURATURA IN LATEROZO</b></p> <p><b>FRATTURAZIONE E FESSURAZIONE</b> distacco macroscopico e microscopico del materiale, con o senza scollamento netto delle due parti</p> <p><b>CAUSA:</b> struttura fessur del terreno, azioni termiche, carichi, ecc.</p>	<p><b>PULITURA E STUCCATURA DEI GIUNTI SOSTITUZIONE DELLE PARTI MANCANTI</b> Per lesioni superficiali procedere con l'eliminazione della malta poco aderente, pulitura del supporto con spazzole di setole vegetali e successiva stuccatura dei giunti con malta di comportamento statico uguale all'originale. Per lesioni passanti sostituire la parte di muratura danneggiata con tecnica dello "scuro e cuo".</p>	<p><b>MURATURA IN LATEROZO</b></p> <p><b>EROSIONE</b> asportazione di materiale dovuto a processi fisici e chimici</p> <p><b>CAUSA:</b> struttura dei vuoti (giunti e fessure), azione meteoriche, azione del vento</p>	<p><b>TRATTAMENTO CONSOLIDANTE</b> Viene effettuato un trattamento consolidante che restituisce la coesione ai supporti resi fragili dal processo di degrado, impedendone l'ulteriore decomposizione ricompattandoli in maniera durvole</p>	<p><b>MURATURA IN LATEROZO</b></p> <p><b>TRACCE DI SCIALBATURA IN MALTA</b> presenza di tracce di un restauro delle finiture fatto con malta cementizia</p> <p><b>CAUSA:</b> azione intesa di degrado dell'apparecchio murario</p>	<p><b>RIMOZIONE CON MEZZI MECCANICI E CICLO DI PULITURA</b> Rimozione localizzata attraverso mezzi meccanici leggermente abrasivi come spatole, spazzole ed, eventualmente, bisturi, senza intaccare il substrato. Lavaggio con acqua nebulizzata e spazzole di setole. In caso di persistenza di residui, ripetizione del trattamento.</p>	<p><b>MURATURA IN LATEROZO</b></p> <p><b>CORROSIONE</b> asportazione di materiale dalla superficie</p> <p><b>CAUSA:</b> fenomeni chimici, azione meteoriche</p>	<p><b>BROSSATURA E RASCHIATURA TRAMITE SPAZZOLE</b> L'intervento consiste nella brossatura e raschiatura tramite spazzole metalliche per eliminare, asportare, residui di ferro ossidato (ruggine). Se l'operazione non è sufficiente si può procedere con leggere sabbiatura diversamente valutata. Il trattamento protettivo alla ruggine, trova soluzione nei composti derivanti da altri metalli, come il piombo e lo zinco, infatti lo zinco resta all'altezza dell'ossigeno, ricoprendosi di uno strato di carbonato basico di zinco.</p>	<p><b>ALTERAZIONE CROMATICA</b> alterazione che si manifesta attraverso la variazione di uno o più parametri (colore, liscia, olivacea, scoloritura)</p> <p><b>CAUSA:</b> azione delle acque meteoriche e del vento</p>	<p><b>STESURA DI PRODOTTO DI PROTEZIONE</b> Asportazione delle parti di pellicole delonitica e/o in fase di distacco, stesura di un prodotto di protezione in base al tipo di legno del battente e all'effetto desiderato (coprente, semitrasparente o trasparente).</p>

<p><b>MURATURA IN LATEROZO</b></p> <p><b>MACCHIA DI UMIDITA'</b> alterazione che si manifesta con pigmentazione accidentale e localizzata della superficie.</p> <p><b>CAUSA:</b> infiltrazioni d'acqua</p>	<p><b>INTEGRAZIONE DELLE MACCHIE ATTRAVERSO UN'INTERCAPEDINE PERIMETRALE</b> L'edificio presenta problemi di umidità di risalita capillare soprattutto nella facciata nord. E' necessaria la creazione di un'intercapedine esterna.</p>	<p><b>MURATURA IN LATEROZO</b></p> <p><b>SCALFATURA</b> distacco locale o parziale di parti (scaglie)</p> <p><b>CAUSA:</b> struttura fessur del terreno, azioni termiche</p>	<p><b>TRATTAMENTO CONSOLIDANTE</b> Viene effettuato un trattamento consolidante che restituisce la coesione ai supporti resi fragili dal processo di degrado, impedendone l'ulteriore decomposizione ricompattandoli in maniera durvole</p>	<p><b>MURATURA IN LATEROZO</b></p> <p><b>EFFLORESCENZA</b> formazione di sostanze generalmente di natura cristallina e di aspetto cristallino o pulverulento, sulla superficie del manufatto.</p> <p><b>CAUSA:</b> agenti atmosferici, presenza di sostanze saline</p>	<p><b>PULITURA ATTRAVERSO TECNICHE SPECIFICHE</b> La presenza dell'efflorescenza è dovuta alla migrazione verso la superficie e alla successiva cristallizzazione di sali che sono trasportati dall'acqua attraverso i pori e le fessure. La pulitura richiede l'applicazione di tecniche specifiche per i vari tipi di sali, per esempio i soffiati, essendo idrosolubili vengono eliminati attraverso un semplice lavaggio con acqua pulita, a muratura perfettamente asciutta, previa spazzatura nei casi in cui la patina fosse evidente.</p>	<p><b>MURATURA IN LATEROZO</b></p> <p><b>ELEMENTI METALLICI IMPROPRI</b> acciai, piombi, cromo e altri metalli sulla superficie senza utilità per la conservazione dell'edificio.</p> <p><b>CAUSA:</b> aerazione</p>	<p><b>RIMOZIONE MECCANICA</b> Rimozione e successiva stuccatura di tutte le soluzioni di continuità causate dall'estrazione.</p>	<p><b>CAVI</b> presenza di cavi per la distribuzione dell'energia elettrica.</p> <p><b>CAUSA:</b> infiltrazione</p>	<p><b>RIMOZIONE O SOSTITUZIONE</b> Rimozione e modifica della distribuzione, senza apertura di tracce nella muratura.</p>

<p><b>MURATURA IN LATEROZO</b></p> <p><b>LICHENI E MUFFE</b> vello superficiale di natura biologica di colore variabile</p> <p><b>CAUSA:</b> umidità di infiltrazione, azione meteoriche</p>	<p><b>RIMOZIONE TRAMITE SPAZZOLATURA E SPRUZZATURA</b> La presenza di microrganismi costituisce un danno di tipo estetico e chimico dovuto alla corrosione ed indebolimento del substrato causato dal metabolismo degli organismi. Per il controllo ed eliminazione vengono impiegati dei trattamenti chimici. Per muschi e licheni si procede inizialmente con una rimozione meccanica a mezzo di spatole di legno, plastica o pennelli a setole rigide, onde evitare di graffiare la superficie del manufatto; poi si procederà con l'applicazione di un biocida. Seguiranno abbondanti lavaggi con acqua a pressione controllata, per eliminare qualsiasi residuo.</p>	<p><b>MURATURA IN LATEROZO</b></p> <p><b>PRESENZA DI VEGETAZIONE</b> presenza di piante di ordine superiore</p> <p><b>CAUSA:</b> presenza di vuoti o fessure, depositi di vario natura</p>	<p><b>ASPORTAZIONE MECCANICA</b> Per piccoli apparati erbacei si applica una semplice asportazione meccanica e poi o un trattamento deserbante con bicchieri specifici.</p>	<p><b>MURATURA IN LATEROZO</b></p> <p><b>PATINA</b> strato di materiali estranei di varia origine, quali ad esempio, polvere, fuliggine, etc.</p> <p><b>CAUSA:</b> atmosfera</p>	<p><b>RIMOZIONE TRAMITE SPAZZOLATURA E SPRUZZATURA</b> Pulitura per l'asportazione dei depositi incoerenti mediante rimozione meccanica con spazzole a setole naturali o di nylon, in abbinamento a leggeri spruzzi d'acqua nebulizzata realizzati con spruzzatori manuali. L'asciugatura è affidata all'azione del sole e dell'aria.</p>	<p><b>MURATURA IN LATEROZO</b></p> <p><b>EROSIONE</b> formazione di cavità di forma e dimensioni variabili</p> <p><b>CAUSA:</b> azione organismi algali</p>	<p><b>TRATTAMENTO CONSOLIDANTE O SOSTITUZIONE</b> Viene effettuato un trattamento consolidante che restituisce la coesione ai supporti resi fragili dal processo di degrado, impedendone l'ulteriore decomposizione ricompattandoli in maniera durvole. Se il degrado è particolarmente avanzato si procede alla sostituzione dell'elemento in legno.</p>	<p><b>PLUVIALI E GRONDE FATISCENTI</b> utili nel sistema di raccolta e smaltimento delle acque meteoriche.</p> <p><b>CAUSA:</b> erosione</p>	<p><b>SOSTITUZIONE E RIPRISTINO DELL'ELEMENTO IMPROPRIO</b> Sostituzione e ripristino dove mancanti, di gronde e discendenti in pvc con elementi in rame più appropriati al manufatto ed alla sua venenza storica. Eliminazione di tutti quegli elementi aggiunti, come fili aerei, tubi in pvc uscenti dal muro e fare per l'ispezione, che non rispondono alle caratteristiche dell'edificio.</p>
