TITOLO TESI: Il Convento di San Bernardino da Siena a Campi tra restauri conservativi e nuove funzioni
Relatore: prof. Enrica Petrucci
Correlatore: prof. Marco D'Annuntils

Laureando: Vincenzo Chioldi

OGGETTO: Convento di San Bernardino da Siena.
SITO: Edificato sul colle di Santa Lucia, a Nord-Ovest della Città di Campi (TE).
TIPOLOGIA EDILIZIA: Convento concepito sulla base dello schema del Monastero Benedettino.

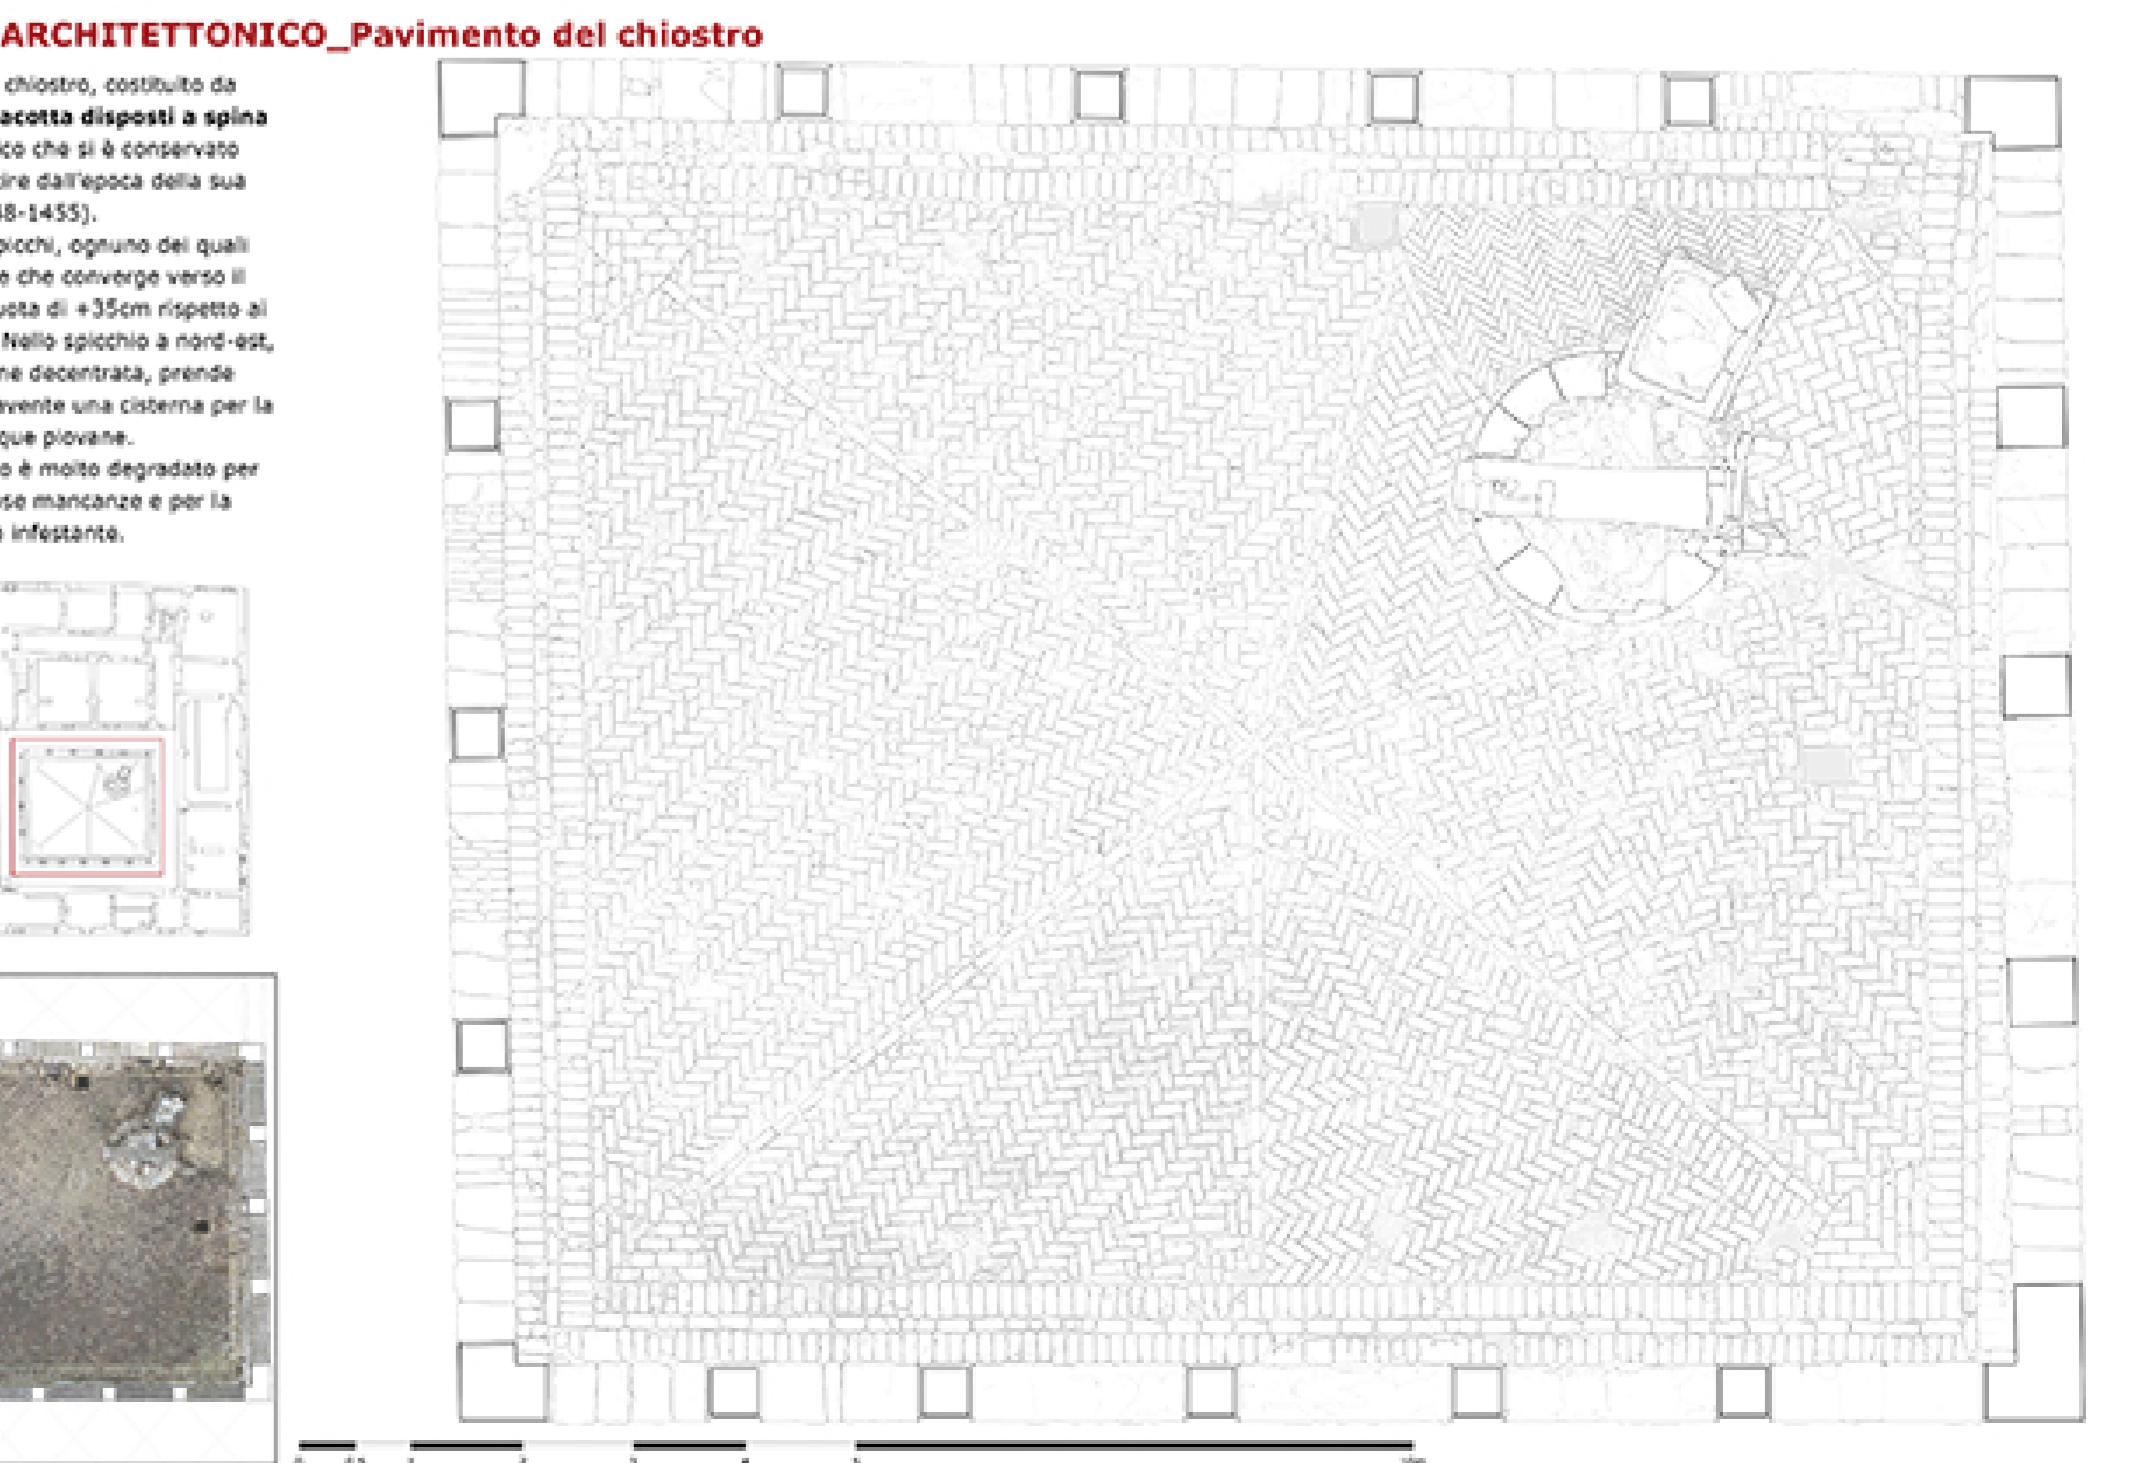
DISEGNO ARCHITETTONICO_Pavimento del chiostro

Il pavimento del chiostro, costituito da mattoni in terracotta disposti a spina di pesce, è l'unico che è conservato nel tempo a partire dall'epoca della sua costruzione (1448-1453).
