Laureando: Aurora Albani

TITOLO TESI: La seicentesca Villa Azzolino a Grottammare, tra intrighi committenze problematiche paternità e un bene da salvaguardare.

Relatori: prof. Giuseppe Bonaccorso
prof.ssa Enrica Petrucci

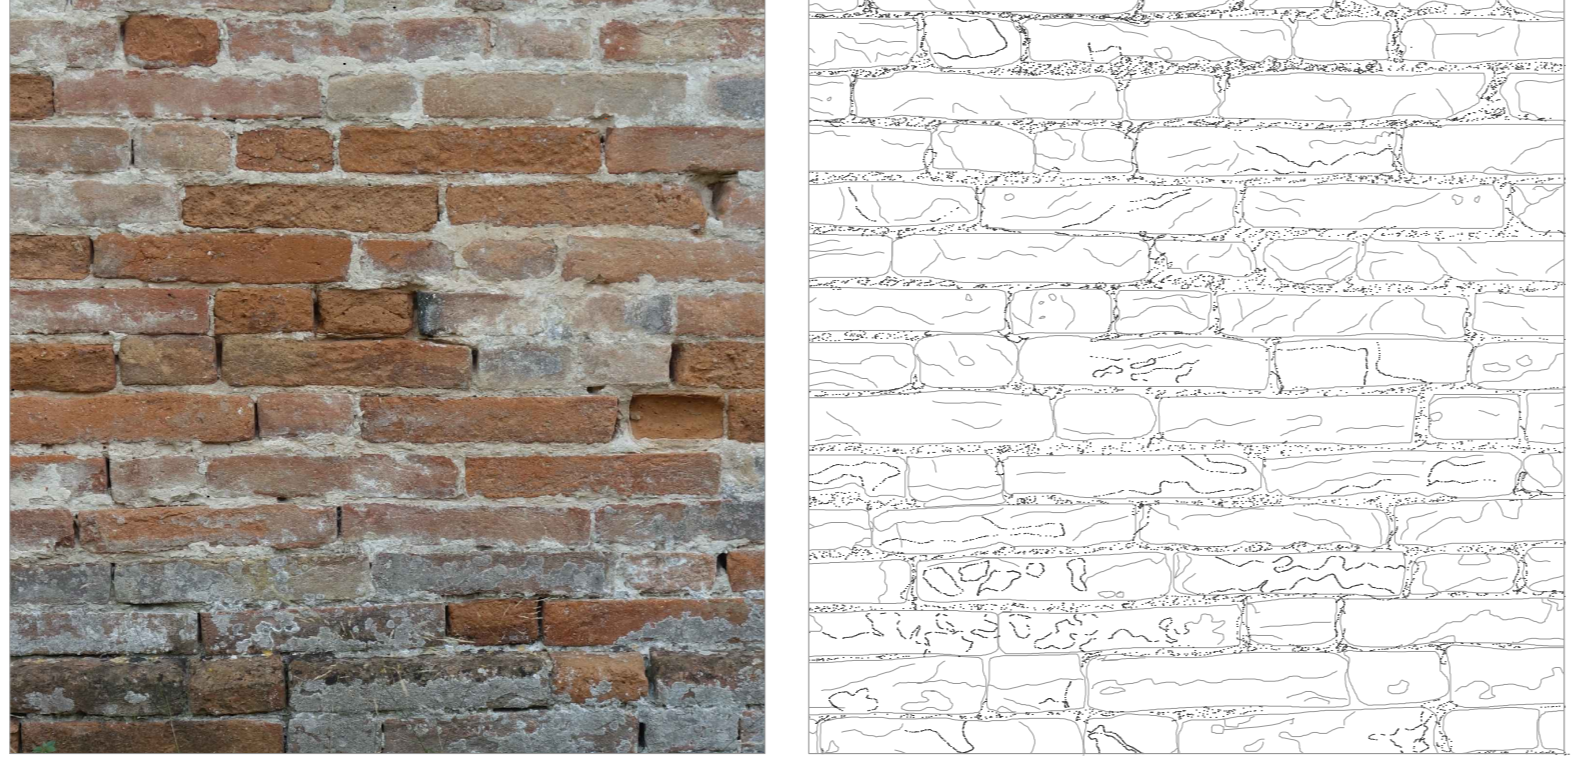
CAMPIONE MURARIO 1
Muratura in laterizio, sistemata in variante alla disposizione gotica, con tre o quattro elementi di lista alternati a uno o due di testa.

PARAMENTO ESTERNO Tipo: Laterizio
Colore: dal rosso al mattone-rosso
Dimensioni ricorrenti: 6x16x36 cm

MALTA DEI GIUNTI Colore: grigio chiaro
Granulometria: fine
Consistenza: compatta
Spessore dei giunti: 1-1,5 cm

STATO DI CONSERVAZIONE
Laterizio proveniente da forni locali, non presenta le dimensioni classiche ma risulta più allungato. Lo stato di conservazione è pessimo, sui vari elementi si distinguono diverse forme di degrado superficiale, mancanze e evidenze rimò della malta. Sono presenti alcune fessurazioni e riparazioni effettuate con malta cementizia apposta impropriamente.

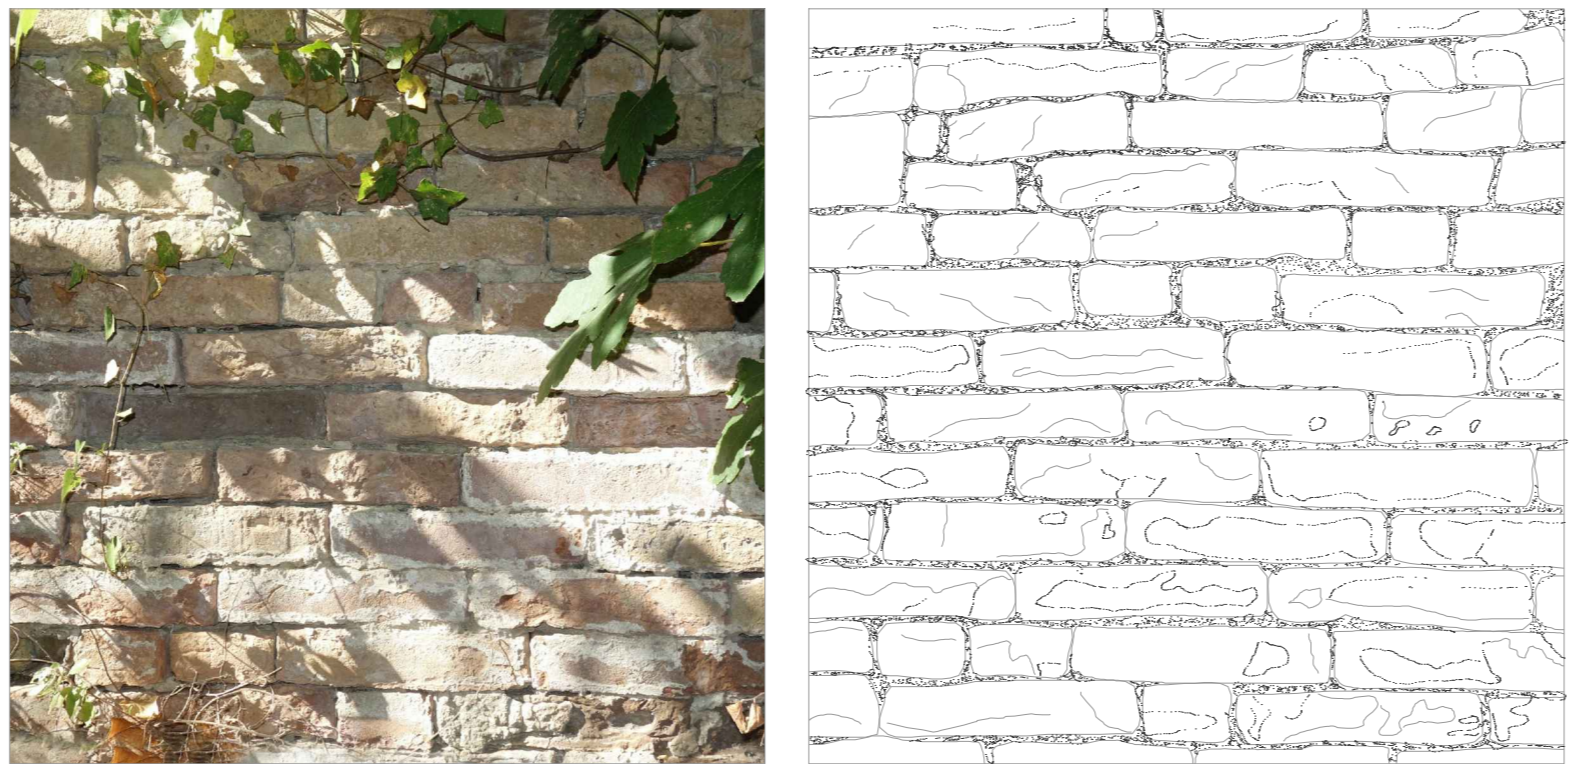
CAMPIONE MURARIO 2
Muratura in laterizio, sistemata in variante alla disposizione gotica, con tre o quattro elementi di lista alternati a uno o due di testa.

PARAMENTO ESTERNO Tipo: Laterizio
Colore: beige, rosa mattone
Dimensioni ricorrenti: 7x16x34 cm

MALTA DEI GIUNTI Colore: grigio chiaro
Granulometria: fine
Consistenza: compatta
Spessore dei giunti: 0,5-1 cm

STATO DI CONSERVAZIONE
Laterizio di realizzazione più recente rispetto a quello dei prospetti, ma lo scarto di rispettare le caratteristiche dimensionali e la disposizione. Lo stato generale di conservazione è scarso, sui vari elementi si distinguono diverse forme di degrado superficiale, ed è evidente il rimò della malta.
