TITOLO TESTI: Valorizzazione dei mulini della valle del Chienti: il caso studio del mulino Franceschetti di San Claudio al Chienti e del suo territorio

Relatore: prof.ssa Enrica Petrucci
Correlatore: prof. Gerardo Doti
Correlatore: prof. ssa Sara Cipolletti

Laureanda: Clara Pavoni

ANALISI DEL DEGRADO

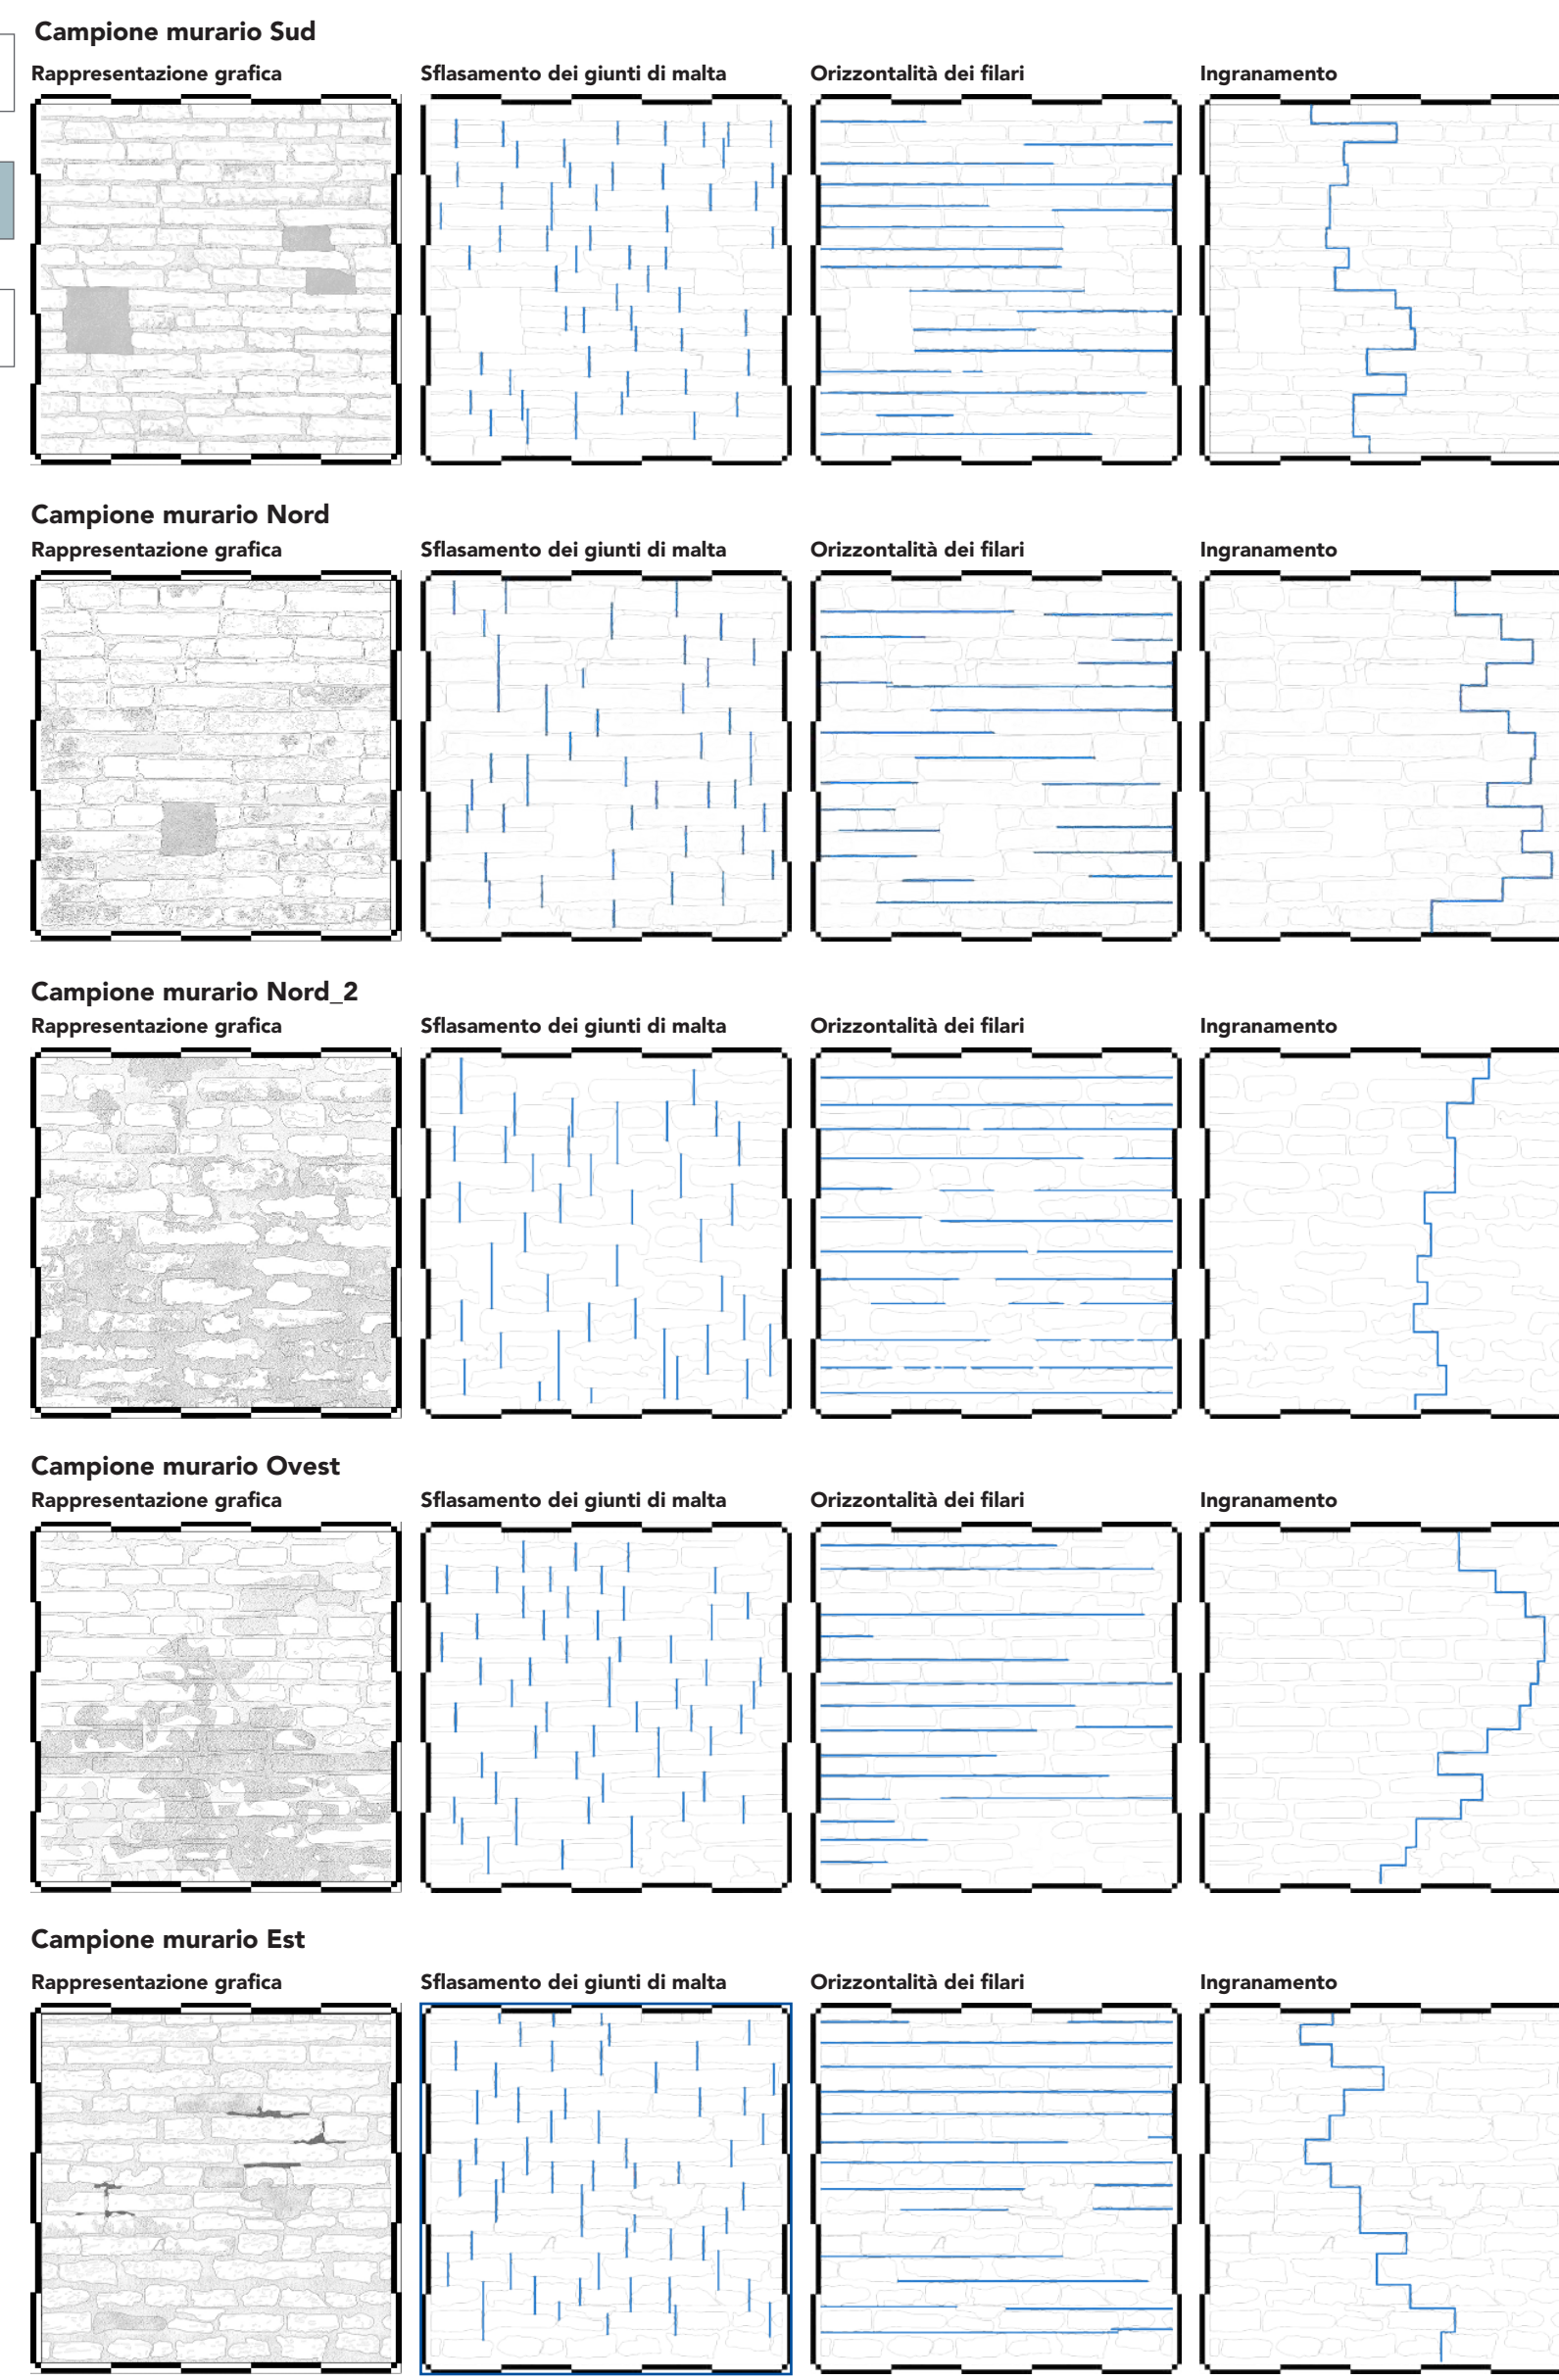
Sintesi dell'analisi IQM_Indice della qualità muraria

Rilievo della tipologia muraria
Ruolo strutturale: muratura esterna
Tipologia: in mattoni
Ricorsi: assenti
Orizzontamenti/listature: assenti
Zeppi: assenti
Orizzontalità dei filari: corsi orizzontali
Ingramento: Elevatissimo
Vulnerabilità: LVS, Vulnerabilità bassa

Caratterizzazione degli elementi
 Tipo di elementi: mattoni cotti
 Dimensione elementi: media, 20-40 cm
 Forma e regolarità: parzialmente rispettato
 Stato di conservazione: discreto
 Qualità/resistenza: parzialmente rispettato
 SINTESI
 IQM Azioni verticali: A (valore 5,95)
 IQM Azioni Orizzontali: B (valore 6,30)
 IQM Azioni Complementari: A (6,30)

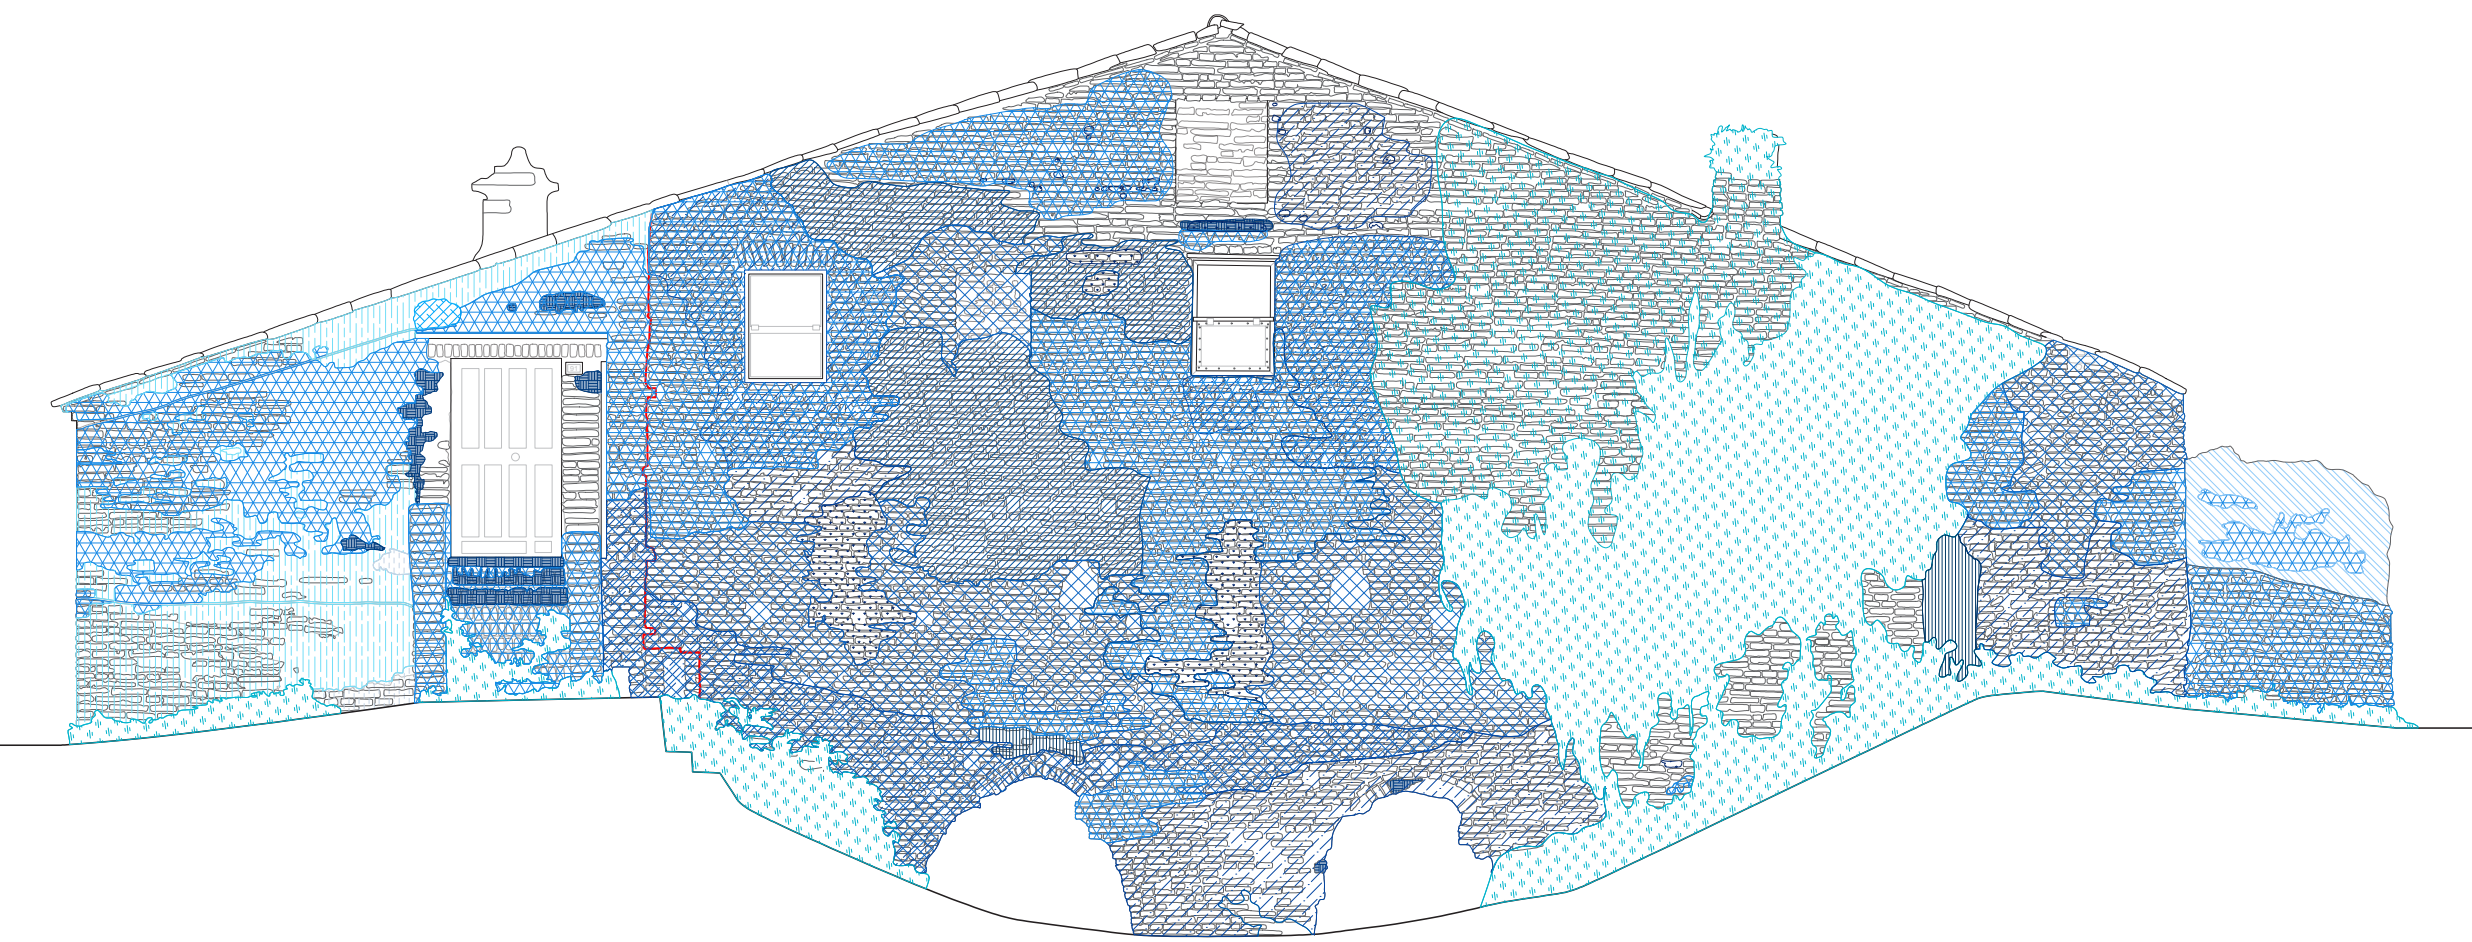
- Alterazione cromatica, Degradò dell'intonaco**
Variazione del colore originale del materiale, può manifestarsi in zone ampie o essere localizzata in piccole porzioni del manufatto. Riconoscibile attraverso colore, tinta, chiarezza, saturazione.

- Distacco dell'intonaco**
Soluzione di continuità tra strati superficiali del materiale, sia tra loro che rispetto al substrato; prelude in genere alla caduta degli strati stessi.

- Efflorescenza**
Formazione di sostanze cristalline, in genere di colore biancastro e di aspetto cristallino, o polverulento o filamentoso, sulla superficie del manufatto e poco aderente alla superficie.

- Erosione**
Asportazione di materiale dalla superficie dovuta a intemperie e in particolare all'azione meccanica di vento e pioggia battente, ai cicli di gelo e disgelo e alla salsedine usura (cause antropiche).

- Esfoliazione**
Degradazione che si manifesta con distacco, spesso seguito da caduta, di uno o più strati superficiali subparalleli tra loro.
- Mecchia**
Alterazione che si manifesta con pigmentazione accidentale e localizzata della superficie; correlata alla presenza di materiale estraneo al substrato come ruggine, sostanze organiche, vernici.

- Mancanza**
Caduta o perdita di pezzi di materiale. Il termine si usa quando tale forma di degradazione non è descrivibile con altre voci del lessico.
- Patina**
Alterazione che si manifesta con pigmentazione accidentale e localizzata della superficie; correlata alla presenza di materiale estraneo al substrato come ruggine, sostanze organiche, vernici.

- Patina biologica**
Stato sottile, morbido ed omogeneo aderente alla superficie di evidente natura biologica, di colore solitamente verde. Srettamente limitata alle modificazioni naturali della superficie dei materiali.

- Pardita di legante tra i giunti di malta**
Mancanza parziale dei giunti di malta.
- Rappezzo cementizio, Degradò antropico**
Qualsiasi forma di alterazione e/o modificazione impropria di un manufatto architettonico e/o del contesto in cui esso è inserito, determinata dall'azione diretta dell'uomo.

- Vegetazione infestante**
Presenza di individui erbacei, arbustivi o arborei infestanti.
- Fessurazione**
Soluzione di continuità nel materiale che implica lo spostamento reciproco delle parti.

Provocata da acque meteoriche e da fenomeni di reazioni chimiche, fisiche, biologiche di alcune componenti presenti responsabili della colorazione: ossidazione della sostanza organica, ossidazione di alcuni minerali, cristallizzazione salina.

Provocata da alterazione dei materiali che si deformano e non aderiscono più alla muratura. Riconducibile alla presenza di umidità, ad errori di posa, all'inefficienza dei materiali o ad assestamenti strutturali dell'edificio.

Provocata dall'oscillazione termica, dalle proprietà meccaniche dei minerali, dalla condunzione di sali dal terreno, e dall'eccesso di agenti biologici, sia animali che vegetali, con infiltrazione ed evaporazione d'acqua (pioggia, condensazione o risalita).

Provocata da pioggia battente, dal vento che erode gli strati corticali, aggressione chimica da inquinanti, formazione di ghiaccio negli strati più superficiali.

Provocata dal movimento dell'acqua all'interno del substrato, dall'azione di microrganismi, dall'applicazione di prodotti vernicianti, pellicolanti su supporti tradizionali.

Provocata da biodegraderi o da ossidazione di elementi metallici quali ferro e rame e dall'altivamento di acque meteoriche.

Provocata da fenomeni di umidità ascendente, di formazioni saline, errori di posa in opera o a causa dell'utilizzo di malte poco idonee. Spesso consegue a causa di fessurazioni o lesioni.

Provocata dalla presenza di soluzioni saline circolanti all'interno del mezzo poroso e da localizzate erosioni posizionate sulla superficie esterna del materiale.

Provocata da azioni di organismi autotrofi, presenza di un tasso di umidità superiore alla norma, da caratteristiche morfologiche del substrato, formazioni di sali minerali presenti nei materiali del substrato.

Provocata dal dilavamento delle acque meteoriche, da cicli di gelo e disgelo o per azione dell'effetto del vento.

Provocato dall'uso improprio di materiali edili, da modifiche improprie di elementi architettonici che contribuiscono a rovinare l'aspetto del manufatto.

Provocata da accumuli di umidità e attacco di organismi autotrofi come batteri unicellulari, alghe, licheni e piante superiori.

Provocato dal ritiro delle malte, dall'eterogeneità dei materiali e dalla fissione dei solai, da difetti di posa, da movimenti di assestamento dell'edificio o da veri e propri cedimenti strutturali.

- Pulitura meccanica a secco
- Ripristino e preparazione del sottofondo
- Irraggiatura parziale o totale con tronica e colore simili all'esistente
- Rimozione puntuale del materiale incoerente mediante l'uso di spatole

- Ripristino del materiale distaccato tramite malta di calce assistenti strutturali dell'edificio.
- Rimozione del materiale incoerente mediante l'uso di spatole

- Pulitura a secco diffusa con spazzole di saggina aspiratori per polveri
- Successiva pulitura ad umido mediante bagnatura con acqua distillata e sfregamento con spazzole di saggina;

- Pulitura a secco degli alveoli
- Stalatura puntuale dei giunti dei mattoni mediante l'uso di spatola
- Trattamento consolidante diffuso con acqua di calce a spruzzo fino a rifiuto

- Pulitura a secco delle superfici interessate con spazzole di saggina o scoppietti
- Lavaggio della superficie con un detergente a base acida
- Applicazione di prodotti idrofobizzanti e antiflorescenza

- Pulitura mediante acqua deionizzata a bassa pressione
- Pulitura mediante impacchi di carbonato d'ammonio
- Manutenzione di infissi, elementi metallici e fari

- Pulitura a secco con spazzole di saggina aspiratori per polveri salina, con acqua distillata e sfregamento con spazzole di saggina
- Pulitura puntuale con aria compressa

- Applicazione a spruzzo di prodotto che ha un effetto di colla
- Pulitura a secco puntuale mediante l'uso di scalpelli e spatole
- Aspirazione delle polveri

- Asportazione di patina a mano con strumenti meccanici come bisturi, spatola
- Pulitura mediante bioacidi specifici
- Pulitura mediante impacchi di carbonato d'ammonio

- Rimozione della malta decessa dei giunti
- Lavaggio con acqua a pressione
- Consolidamento della muratura con applicazione di prodotti di consolidamento per iniezione, staltura dei giunti con malta, sabbia e additivi polimerici

- Rimozione degli elementi tecnologici aggiunti mediante metodologia più idonea rispetto al materiale dell'elemento
- Ripristino delle porzioni mancanti con stessa finitura dell'esistente

- Diserbo tramite solventi chimici (triazina, clorotriazina a bassa solubilità in acqua), per assorbimento radicale o metossitriazina radicale e fogliare)

- Asportazione manuale delle piante infestanti
- Pulitura a secco delle parti interessate
- Pulitura a secco delle superfici
- Risciacquo con acqua di rete

- Ripristino del paramento con l'uso di malte idrauliche
- Chiusura delle fessurazioni con malta di calce priva di sali
- Stalatura sottolivello delle fughe con malta di calce priva di sali
