RESTAURO CONSERVATIVO DI VILLA ROTONDO E SISTEMAZIONE DEL VERDE CIRCOSTANTE

OPERAZIONI PULCRIFICATIVE (CANTIERE DI RESTAURO):

IPOTESI DELLA VILLA PRE '800

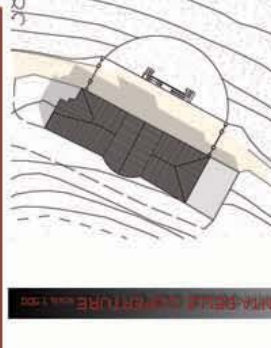
PIANTA DELLA ZONA PALASSO 1985

Le zone di interesse storico-archeologico sono individuate in base ai rilievi topografici e cartografici; - per la protezione delle zone di interesse storico-archeologico; - per la protezione delle zone di interesse storico-archeologico; - per la protezione delle zone di interesse storico-archeologico.

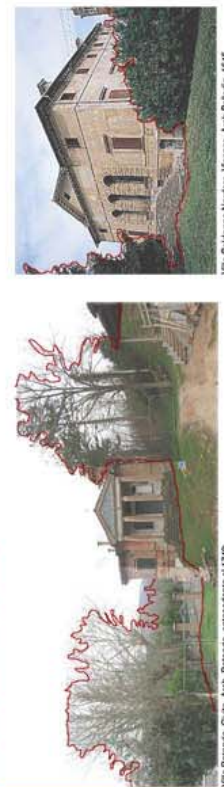
Villa Rotondo, Civita, Arch. Rotondo, antecedente al 1749

- Le Ville suburbane realizzate tra il XV e il XVIII secolo, si trovano o in zona pianeggiante, o in zona collinare;
- In Villa Rotondo siamo in zona collinare, dove la villa diventarono tutt'uno con i verdi, rendendo comunque una zona ben delimitabile da quelle agrarie circostanti;
- La Villa si sposa come un prezioso oggetto ambientale, una struttura complessa prodotta dalla comunione tra la natura e l'opera dell'uomo.

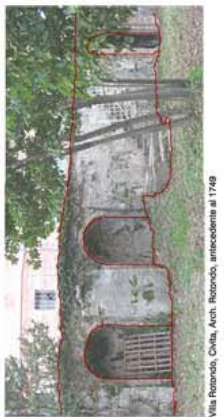
Villa Rotondo, Civita, Arch. Rotondo, antecedente al 1749

- In entrambi le ville c'è la presenza di ninfe, che organizzano il giardino in forme di anfiteatro verde;
- Questi ninfei hanno forma di grate di stile naturalistico e sono realizzate in mattoni.

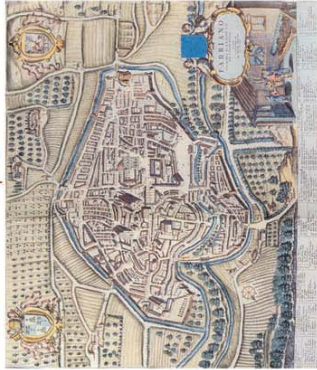
FABIANO
pianta di Giacomo Ghisla
1683
collezione privata

1600: inizia un secolo di declino, il convento non aveva più il suo ruolo di centro urbano. Seguirono carestie, pestilenze e terremoti.

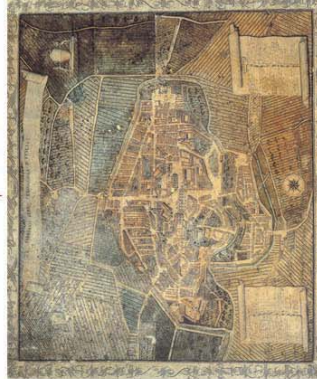
FABIANO
pianta di Felice Strozzi
1704-05
Archivio storico comunale, Fabriano

1700: l'impresa cardina inizia un nuovo ciclo di crescita. La città è ancora sotto il governo della papale e viene poi ereditata dai Savoia con Carlo Emanuele III. La città si disintegra quasi subito dopo.

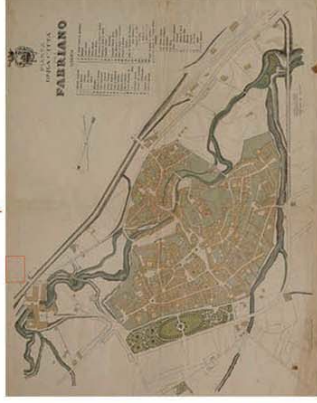
FABRIANO
pianta di 1905
Archivio storico comunale, Fabriano

1900: importanti istituzioni condurranno il restauro urbano (in particolare musei ed impianti meccanici). Nel 1925 vennero le pubblicazioni di impianti generali popolari. Nel 1930, forti scosse di terremoto danneggiarono la città. Nel 1934-1935, gli americani misero a disposizione la città per i partigiani. Nel 1944-1945, gli americani misero a disposizione la città per i partigiani. Nel 1945, le truppe tedesche lasciarono la città. Nel 1950, nacque le industrie fiberieri.

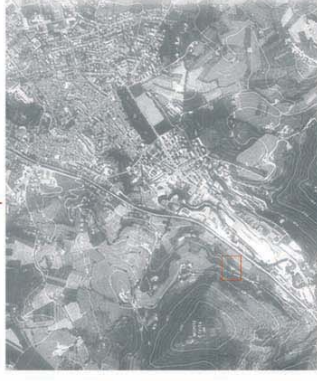
Fabriano: foto aerea
2000
Ufficio della Regione di Ancona

2000: La città è in continua crescita, soprattutto industriale. È un centro di riferimento internazionale delle industrie che da molti anni calano in regione. (Fabriano).

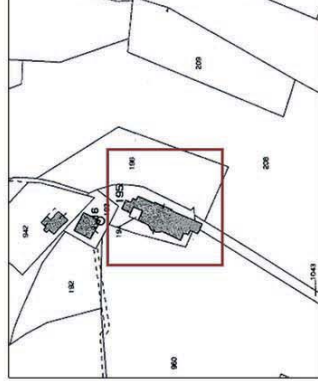
Mappe del 2007, particella 194-5, Agenzia del territorio, Ufficio di Ancona

2000: La famiglia Giacacche cede in novita indubbiamente con la Chiesa di insediamento di Fabriano che decide con di ricattare la villa.
