1 Il Palazzo De Lellis-Vitale: da torre medioevale a palazzo neoclassico

Università degli Studi di Camerino, Scuola di Architettura e Design "Eduardo Vittoria", sede di Ascoli Piceno, Lauree Magistrali in Architettura, A.A. 2012/2013
Relatore: Prof.ssa Arch. Erica Petrucci, Laureando: Dora Di Lello, Titolo di Tesi: **Trasformazioni urbane in Veneto: il caso di Palazzo De Lellis-Viale**

STUDIO DELLA FABBRICA: Analisi del Degrado materico

STUDIO DELLA FABBRICA: Analisi del Degrado Strutturale e Quadro Fessurativo

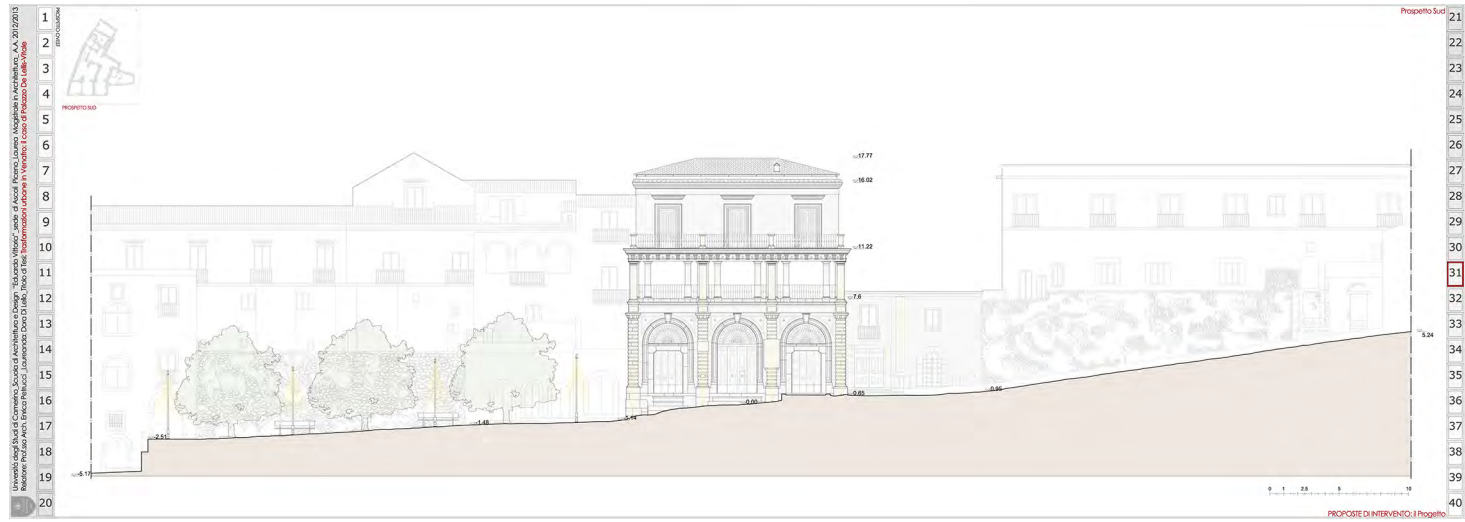
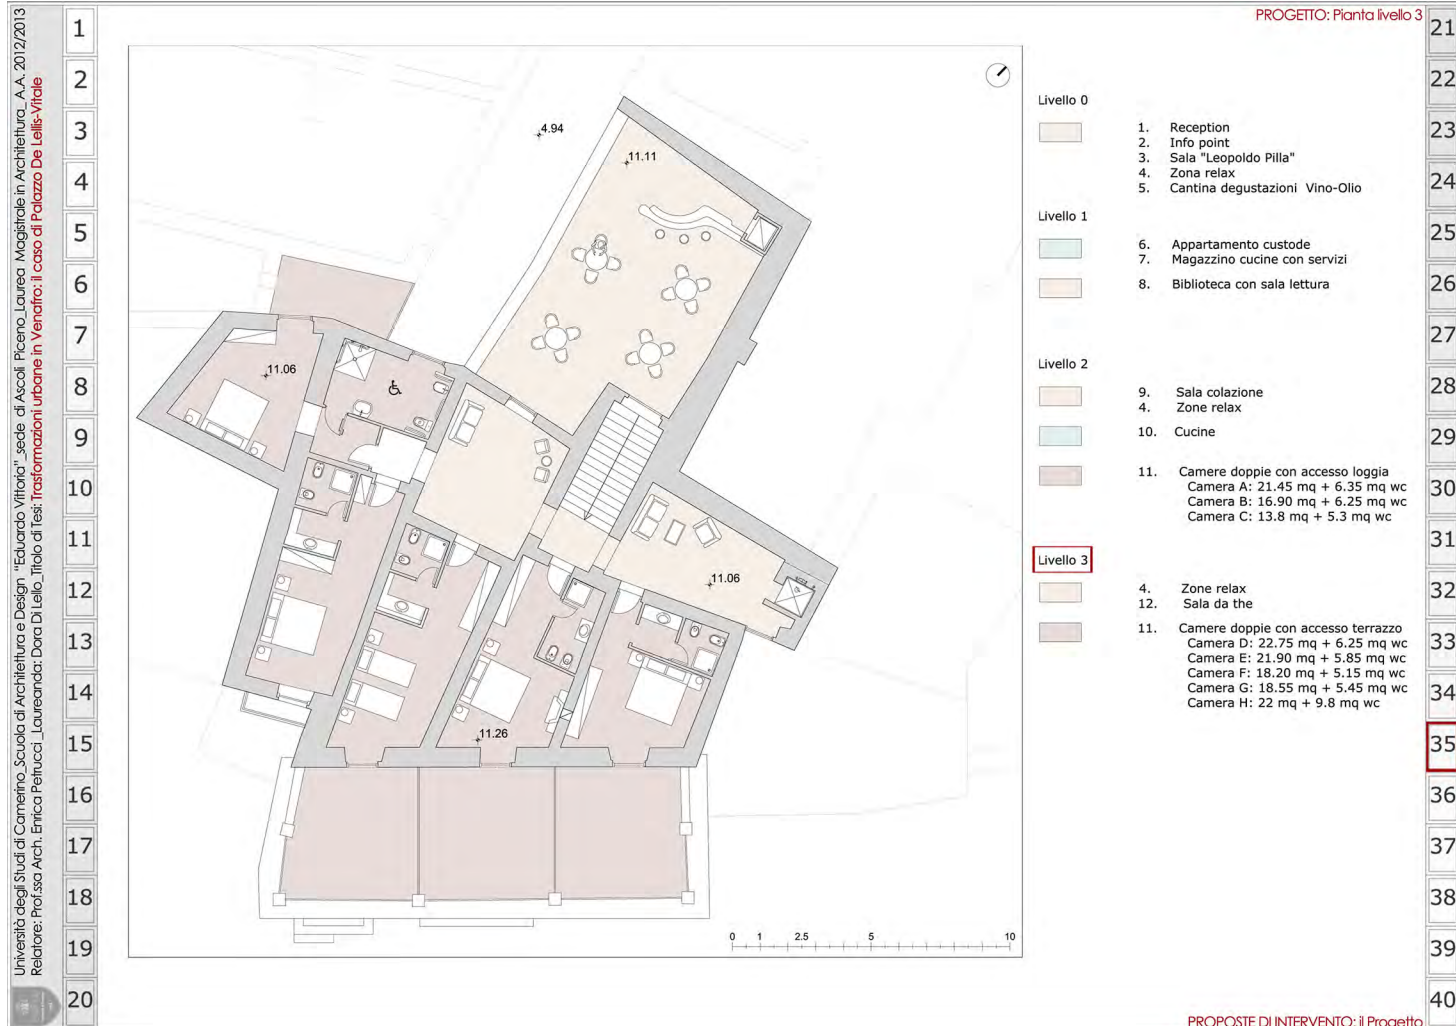
CODICE DEGRADO	ANALISI DANNI SISMICI	ESTERNO
DS.02	Dissesto di copertura	Cordolo di copertura
DS.03	Dissesto di instabilità	Deformazione-abbassamento architrave portoni laterali

QUADRO FESSURATIVO	NOTE
Fessurazioni, fratture e lesioni di vario tipo	Fessurazioni di circa 3 mm in facciata e nei prospetti laterali
Fratturazioni concentrate, decoesioni localizzate con o senza espulsione di parti, costringimenti di intonaci	Fratturazioni concentrate in particolare nel cornicione della trabeazione

CODICE DEGRADO	SETTORE DI RAPPRESENTAZIONE	ANALISI DEL TIPO DI UMIDITA' PRESENTE NELLE MURATURE
DE.a1		Degrado degli elementi litici o laterizi
DE.a2		Perdita di legante tra i giunti
DE.c2		Assenti condizioni manutentive
DE.v1		Presenza di vegetazione
DE.u1		Degrado degli elementi secondari del manto (coppi)
DE.u2		Umidità di risalita capillare
DE.u3		Umidità dovuta ad una mancanza efficienza della copertura e/o Umidità causata da infiltrazione
DE.u4		Distacco parziale dell'intonaco dovuto all'umidità
DE.u5		Presenza di muffe e muschio

INTERVENTI RIGUARDANTI:	codice degrado	RETI DI RAPPRESENTAZIONE	DESCRIZIONE INTERVENTI
STRUTTURE VERTICALI	IS.m.a		Parti di muratura, decorazione e soffitti (incluse le parti e zone) nel corso dell'intervento
	IS.m.c		Colli per riparazione di lesioni
	IS.m.z2		Formare degli stacchi con le zone circostanti dei materiali originali
	IS.m.z3		Consolidamento ed eventuale integrazione dell'elemento esistente
	IS.l.z		Sostituzione dei laterizi
STRUTTURE ORIZZONTALI	IS.a.p		Consolidamento architettonico in pietra

INTERVENTI NON STRUTTURALI, CONSERVATIVI E DI MANUTENZIONE	
CODICE	DESCRIZIONE
NS.m	Interventi di manutenzione
NS.b1	Interventi relativi alle opere di adeguamento alla norma di sicurezza e sulle lesioni architettoniche: 1. realizzazione di pedana per l'accesso ai disabili e 2. realizzazione di pedana per l'accesso ai disabili
NS.b2	1. realizzazione piano antiscivolo (D.M. 19 marzo 1999)
