TITOLO TESI: Chiesa di San Zenone. Conoscenza, conservazione e valorizzazione

Laureando: Arianna Pavia

Lo studio della chiesa di S. Zenone di Fermo è stato affrontato attraverso differenti livelli di approfondimento. La conoscenza del bene attraverso la definizione della consistenza geometrica e materica è stata ottenuta attraverso operazioni di rilievo, anche con l'utilizzo di laser scanner e altre metodologie tradizionali. Alle attività di rilievo sono stati affiancati gli studi storico-critici, avvalendosi delle fonti bibliografiche ed archivistiche, delle analisi stratigrafiche e della lettura dei campioni murari. L'analisi delle patologie di degrado è stata affrontata attraverso il metodo Nor.Mal 1/88, proponendo per ciascuna forma di degrado l'intervento più idoneo alla conservazione materiale del bene culturale. Sono stati poi affrontati gli studi strutturali focalizzandosi su uno specifico elemento della Chiesa, la torre campanaria, per questa sono state svolte le analisi sia per carichi statici sia per azioni sismiche con metodologie sofisticate (modellazione tridimensionale con il metodo degli elementi finiti, analisi dinamica con accelerogrammi naturali registrati dura

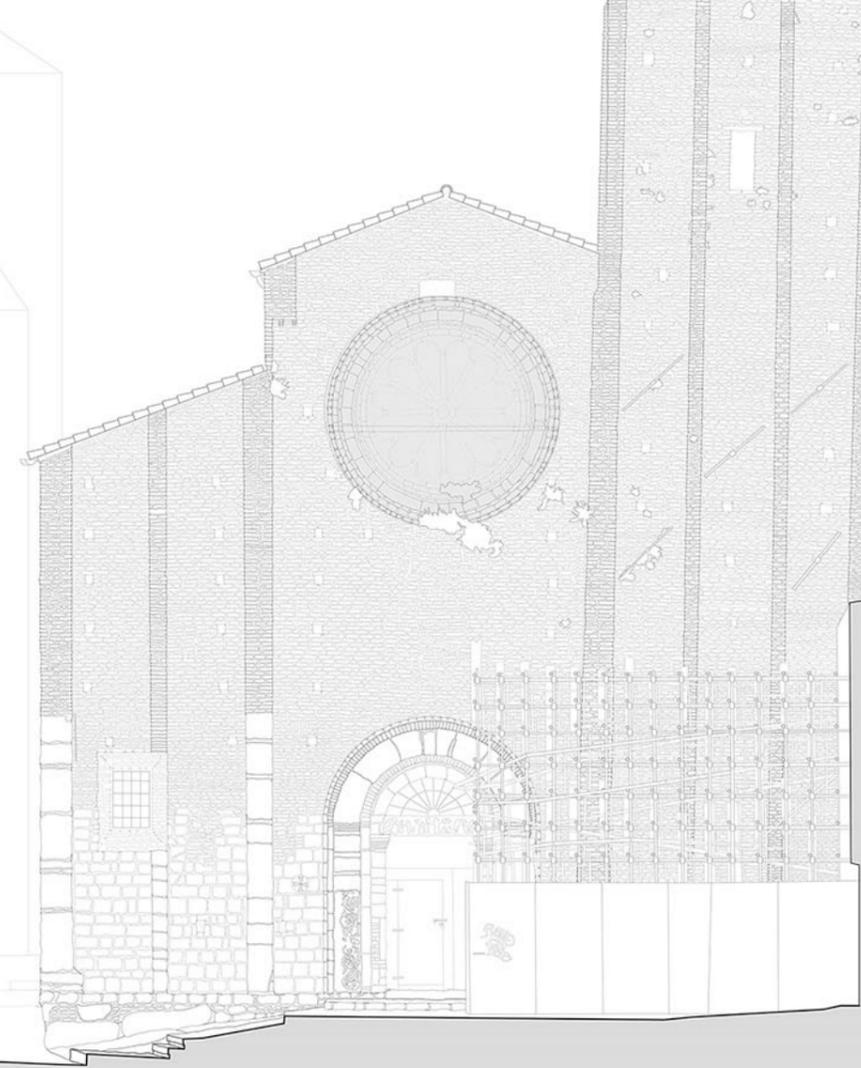
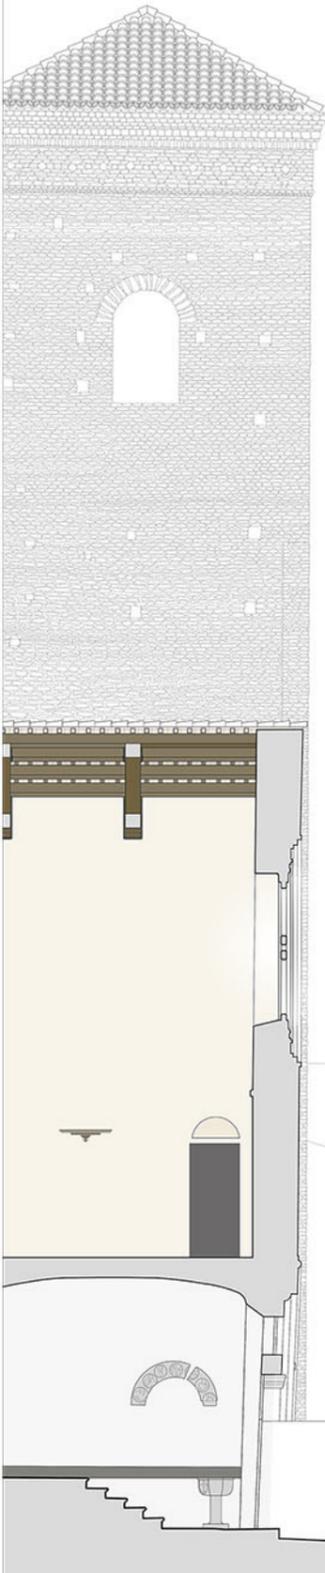
Prospetto Nord

ALTERAZIONE CROMATICA

Alterazione che si manifesta attraverso la variazione di uno o più parametri che definiscono il colore: tinta, chiarezza, saturazione (intensità). Può manifestarsi con morfologie diverse a seconda delle condizioni.

L'elevata presenza di umidità, in particolare la risalita di acqua nelle murature.

FRONTE DI RISALITA

Limite di migrazione dell'acqua che si manifesta con la formazione di efflorescenze materiche. È generalmente accompagnato da variazioni della saturazione del cotto sottostante.

L'umidità di risalita vede la sua primaria origine nella presenza di acqua nel caso specifico, dipende dalla composizione dei terreni di fondazione, limi argillosi da un'elevata impermeabilità. A questo, si aggiungono fenomeni atmosferici combinati con l'elevata capacità di assorbimento dei materiali edili utilizzati.

DEPOSITO SUPERFICIALE

Accumulo di materiali estranei di varia natura, nel caso in esame polvere, terriccio, guano, ecc. Ha spessore variabile e, generalmente, scarsa coerenza e aderenza al materiale sottostante.

La condensa favorisce l'adesione della polvere: quando l'acqua evapora i granelli si aggregano formando deboli concrezioni, con grumi di diverse dimensioni. La mancanza o la scarsa manutenzione a cui è sottoposto il manufatto sono sicuramente cause che permettono a tali sostanze di depositarsi sulla sua superficie.

PATINA BIOLOGICA

Strato sottile ed omogeneo, costituito prevalentemente da microrganismi, variabile per consistenza, colore e aderenza al substrato.

Azione di microrganismi autotrofi, presenza di umidità o di acqua dovuta all'inefficienza del sistema di raccolta delle acque piovane.

FESSURAZIONE

Degradazione che si manifesta con la formazione di soluzioni di continuità nel materiale e che può implicare lo spostamento reciproco delle parti.

Nel caso specifico le fessurazioni sono causate da:
- recenti eventi sismici;
- cicli di gelo e disgelo.

PRESENZA DI VEGETAZIONE INFESTANTE

Presenza di individui erbacei, arbustivi o arborei.

- scarsa manutenzione;
- accumuli di umidità;
- attacco di organismi autotrofi (batteri unicellulari, alghe, licheni, piante superiori).

Cicli di lavaggi localizzati, andando così a pulire la superficie del manufatto, ma solo in seguito agli interventi per il fenomeno del fronte di risalita.

Drenaggio sottosuperficiale per smaltire l'acqua in eccesso, andando ad abbassare il livello delle acque sotterranee attraverso la realizzazione di pozzi. Installazione di sistemi di protezione interna della chiesa centraline ecoosmosi o elettrosmosi senza fili, che agiscono sulla polarizzazione delle particelle di umidità, andandone ad invertire la carica e così a ridurre la perdita di aderenza e la successiva discesa verso il terreno.

Prima pulitura meccanica mediante l'ausilio di spazzole a pelo più o meno rigido (in base alla tenacia del deposito da rimuovere). L'azione meccanica può essere coadiuvata con l'uso di acqua nebulizzata non diretta sulla superficie ma lasciata agire per ricaduta e ruscellamento indiretto. Per i depositi più coesi si possono impiegare impacchi di polpa di cellulosa o di argille assorbenti o con sostanze chimiche "deboli" o solventi compatibili con la natura del materiale su cui devono essere applicati, mescolati ad agenti addensanti che ne facilitano la stesura rallentando l'evaporazione dei "principi attivi".

Asportazione manuale della patina attraverso l'utilizzo di spatole, pennelli e brocche. L'utilizzo di specifici biocidi a largo spettro, stesi a spruzzo, pennello o tamponi. Applicazione di protettivi idrorepellenti e traspiranti, costituiti da domini organici e silossani, interconnessi con una struttura nanometrica inorganica, che garantiscono un'alta idrorepellenza, traspiranza e trasparenza, in assenza di solventi.

Dopo aver individuato la causa specifica che ha provocato ogni lesione, l'intervento di cucitura sarà legato alla natura del fenomeno che l'ha provocata.

Applicazione puntuale di sostanza biocida ad azione diserbante, previa asportazione manuale (strappo manuale per le erbe infestanti).
