TITOLO TESI: Castreccioni: una frazione in limbo tra ruderi e turismo

Laureando: Chiara Chiodi

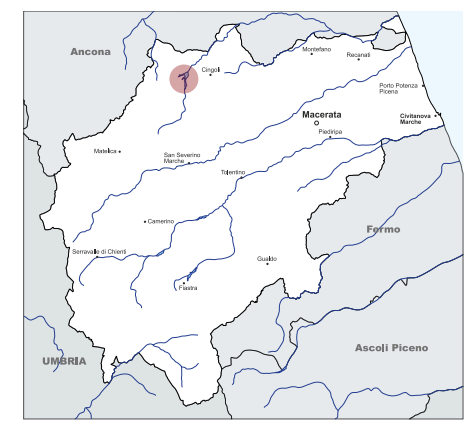
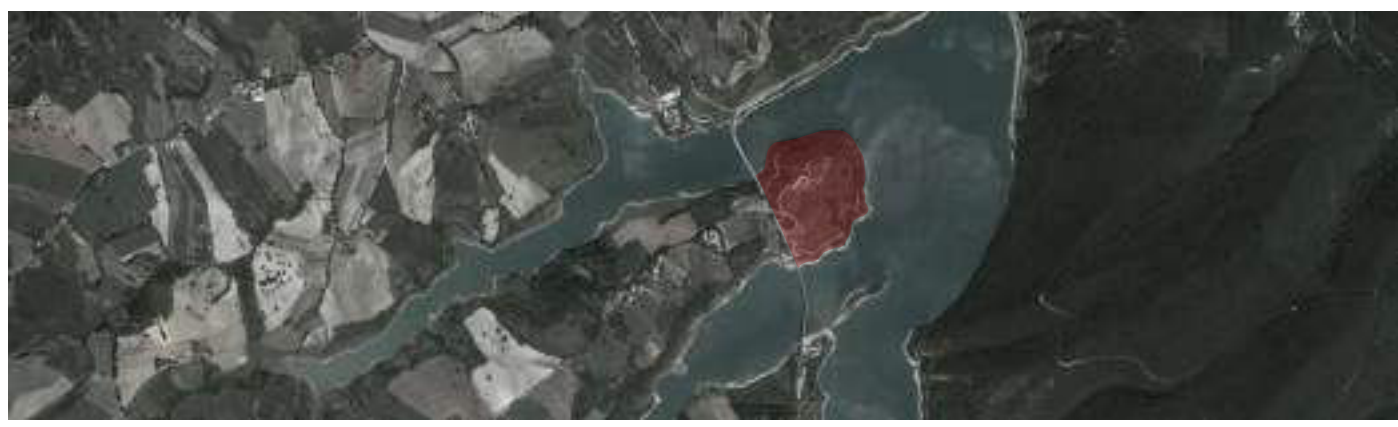
Inquadramento Territoriale e studio demografico

Oggetto: Frazione di Castreccioni di Cingoli (MC)
Demografia: 32 abitanti
Sito: la frazione di Castreccioni fu costruita su un monte all'incrocio di due valli solcate l'una dal fiume Musone e l'altra dal torrente Argiano.
Dislivello: 414 slm
Quota livello acqua: 345 slm

La morfologia attorno al castello di Castreccione (o Castreccione che dir si voglia) è di molto cambiata negli ultimi tempi. Infatti l'invaso di un lago artificiale (il cosiddetto "Lago di Cingoli") va quasi a lambire l'altura su cui venne eretto il castello.

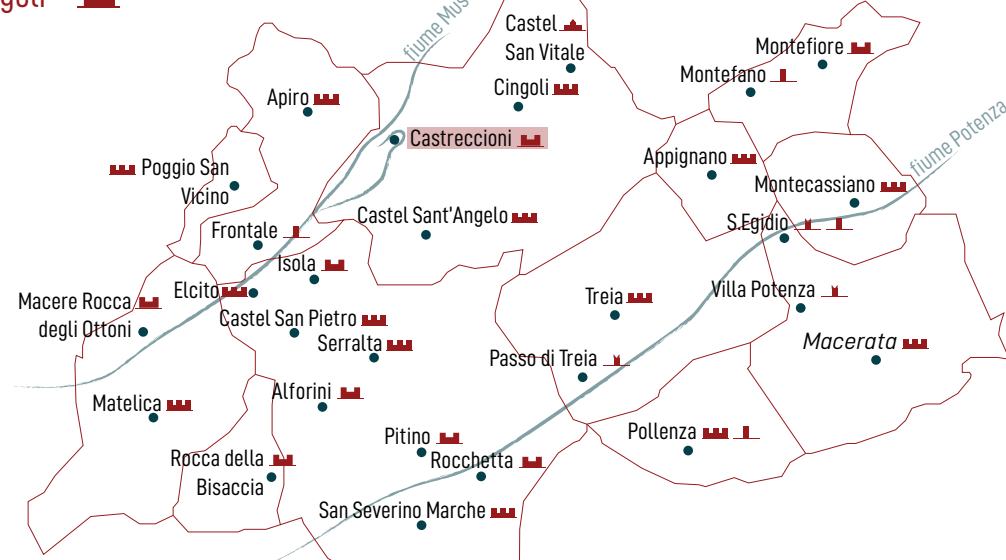
Inquadramento Territoriale dei Castelli nel Comune di Cingoli

Fonte: <http://www.antiqui.it/doc/archeologia/med/castelli/summary.htm>
La rappresentazione è puramente indicativa.

- Legenda**
- ▲ RUDERE
 - ▲ NESSUNA TRACCIA

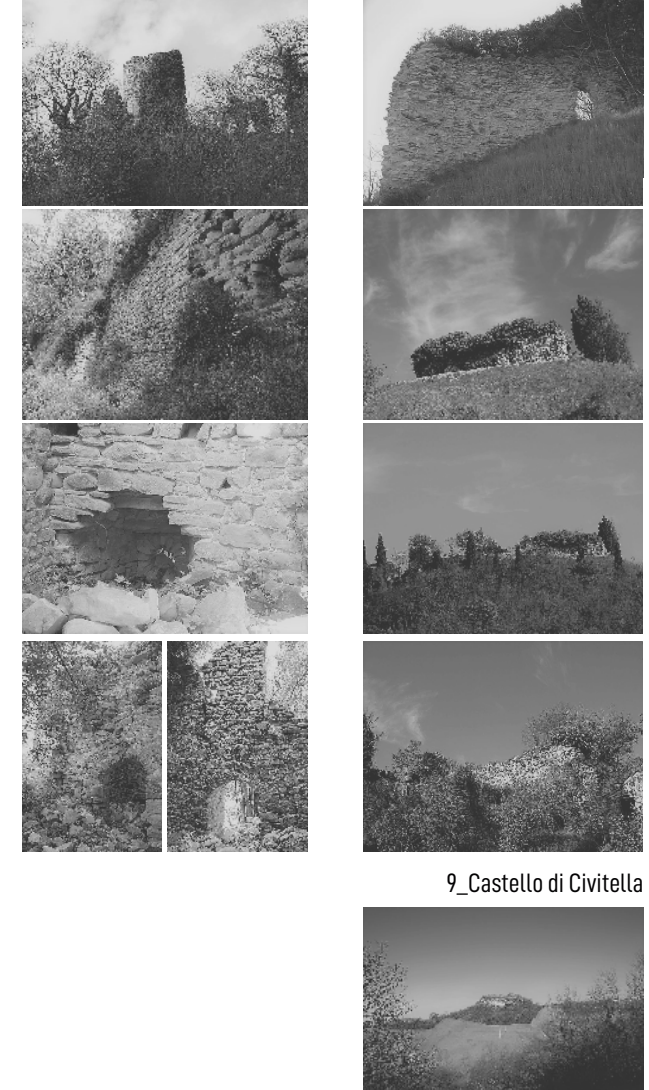
Legenda dei Castelli

- 1 Castello di Cervidone
- 2 Castello di Arcione
- 3 Castello di Ropitone
- 4 Castello della Valle
- 5 Castello di Colognola
- 6 Castello dell'Isola degli Orzali
- 7 Castello di Castreccioni
- 8 Castello di Moscosi
- 9 Castello di Civitella
- 10 Castello di S. Angelo
- 11 Castello di S. Vitale
- 12 Castello di S. Faustino
