Laureando: Giulia Bonfigli

TITOLO TESI: Convento dei Passionisti a Recanati: Restauro conservativo e nuove opportunità di riutilizzo del patrimonio storico

Relatore: prof.ssa Enrica Petrucci

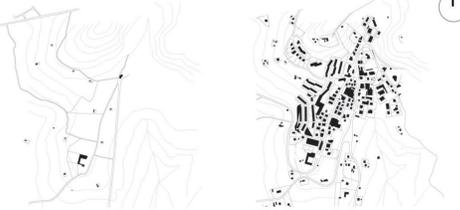
Evoluzione storica Frazione Le Grazie Recanati
Frazione Bagnola, Elaborazione da Catasto Gregoriano 1875

Fonte: Catasto Gregoriano, Mappa di Recanati estratta Allegato D al foglio IV 1855 - Archivio di Stato di Macerata

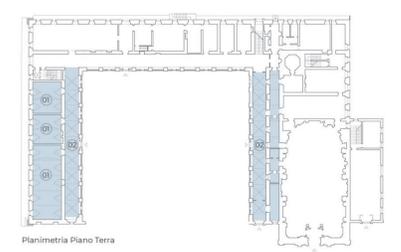
Interventi rinforzo strutturale con l'uso di reti fibre di vetro

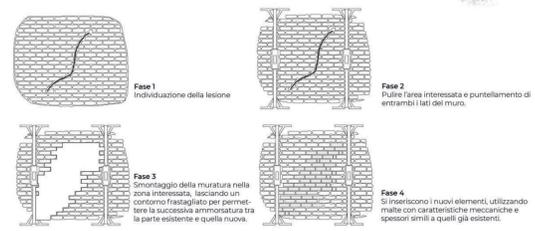
Intervento ripresa muraria scuci-cuci

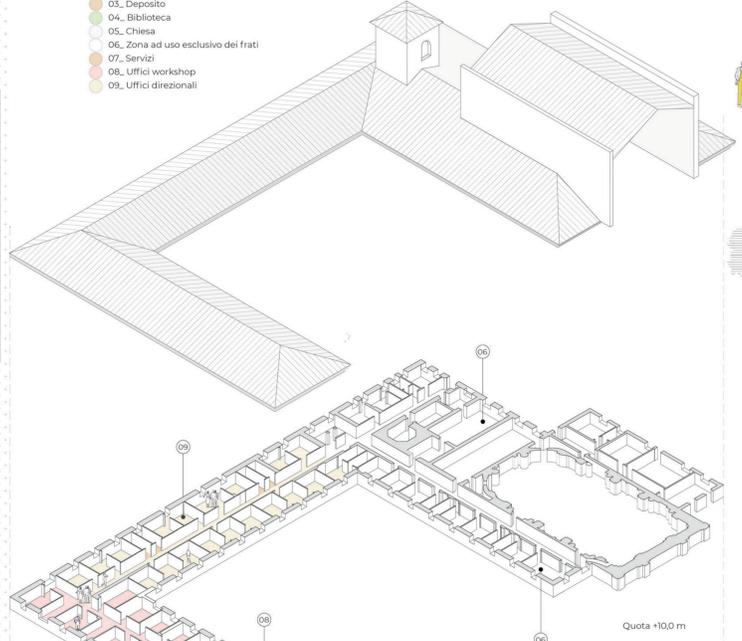
Quota +10,0 m

Spaccato assonometrico

- 01. Workshop
- 02. Bar / caffetteria
- 03. Deposito
- 04. Biblioteca
- 05. Chiesa
- 06. Zona ad uso esclusivo dei frati
- 07. Servizi
- 08. Uffici workshop
- 09. Uffici direzionali
