RELAZIONE

ROVINE-ARCHEOLOGIA DEL FUTURO

TITOLO: Tavola curriculare

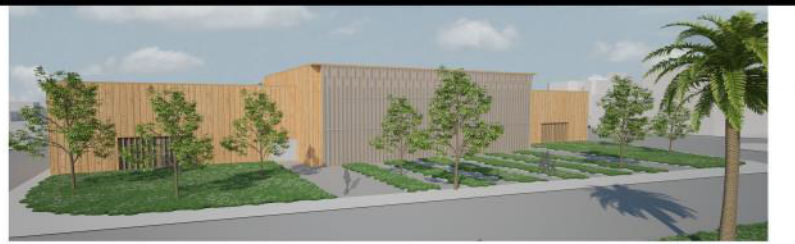
SEZIONE LONGITUDINALE PROGETTO SCALA 1: 500

- Struttura**
- 1.- Plisftri in legno microlamellare di faggio 20X60 cm
  - 1.2- Travi in legno microlamellare di faggio 20X80 cm
  - 1.3- Plisftri in legno microlamellare di faggio 20X46 cm

- 1.4- Cassettonato in legno microlamellare di faggio 20X85cm
- Chiusure verticali opache**
- 2- Rivestimento in listelli composti di legno e plastica 4cm

- 2.1- Camera fortemente ventilata 3cm
  - 2.2- Pannello OSB in pannello 1 cm
  - 2.3- Isolante in schiuma polystiro espansa 16 cm
  - 2.4- Pannello OSB in pannello 1 cm

- 2.5- Vano tecnico 5 cm
  - 2.6- Pannello OSB in pannello 1 cm
  - 2.7- Rivestimento interno in pannello di latifolia 2 cm
- Chiusure verticali trasparenti**

- 3- vetro fisso: 1/2/1/2/1 cm, giunti in acciaio
  - 4- vetro fisso: doppio vetro camera 1/2/1 cm, giunto ragnò in acciaio
- Chiusure orizzontali inferiori**

- 5.1- c/c magro 10 cm
  - 5.2- pletta in c/c 50 cm
  - 5.3- vespaio areato con sgoc 25 cm
  - 5.4- disto resistente in c/c generico 5 cm
  - 5.5- impermeabilizzante in bitume polimerico 1 cm

- 5.6- isolante in schiuma polystiro espansa 5 cm
  - 5.7- strato di livellamento in c/c generico 10 cm
  - 5.8- rivestimento in pannello di legno di latifolia 1 cm

- Chiusure orizzontali superiori**
- 6.1- rivestimento in listelli composti di legno e plastica 5 cm
  - 6.2- impermeabilizzante in bitume polimerico 0.3 cm

- 6.3- isolante in schiuma polystiro espansa 16cm
  - 6.4- barriera al vapore in polietilene 0.3 cm
  - 6.5- rivestimento in pannelli in legno di latifolia 2 cm

- Partizioni interne fisse**
- 7- rivestimento in pannelli in legno di faggio 2 cm
  - 7.1- isolante acustico 1 cm, con interposto uno strato di fibre sintetiche 2 cm

- 7.2- rivestimento in pannelli in legno di faggio 2 cm
- Partizioni interne fisse**
- 8- Rivestimento interno in pannello di latifolia 2 cm
  - 8.1- Pannello OSB in pannello 1cm

- 8.2- Pannello in sughero naturale 10 cm
  - 8.3- Pannello OSB in pannello 1cm
  - 8.4- vano tecnico 7cm
  - 8.5- Pannello OSB in pannello 1cm
  - 8.6- Rivestimento interno in pannello di latifolia 2cm

- Partizioni orizzontali fisse**
- 9- Rivestimento interno in pannello di latifolia 4 cm
  - 9.1- isolante in sughero naturale 10cm
  - 9.2- Strato di livellamento in calcestruzzo 5 cm

- 9.3- Rivestimento interno in pannello di latifolia 4cm
