LA RISERVA REGIONALE NATURALE SENTINA, CARATTERI NATURALI E ARCHITETTONICI

Università degli Studi di Palermo
 Facoltà di Architettura, Ascoli Piceno
 A.A. 2007/2008
 Relatore: Prof.ssa Simona Salvo
 Correlatore: Prof. Piergiorgio Bellagamba
 Assistente: Arch. Carla Pancaledi
 Laureanda: Borsoni Ciccolungo Barbara
 Tesi in restauro architettonico - "Prestaggio ed architettura storiche nelle Sertine, una proposta di restauro"

PROSPETTI CON MAPPATURA DEL DEGRADO

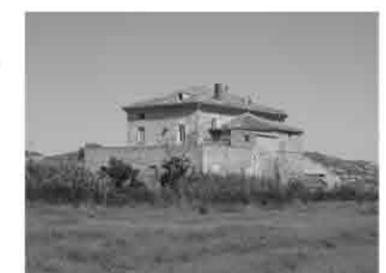
Visto che il fortino è situato al centro della zona naturalistica è presente una folta vegetazione spontanea che rende l'edificio poco visibile e non raggiungibile, soprattutto nei lati nord ed est; nel lato sud, in prossimità dell'orto, è presente un rigoglioso canneto.
