**LA RISERVA REGIONALE NATURALE SENTINA, CARATTERI NATURALI E ARCHITETTONICI**

Università degli Studi di Camerino  
 Facoltà di Architettura, Ascoli Piceno  
 A.A. 2007/2008  
 Relatore: Prof. ssa Simona Salvo  
 Correlatore: Prof. Piergiorgio Bellagamba  
 Assistente: Arch. Catia Parcaidi  
 Tesi in restauro architettonico "Paesaggio ed architettura storica nella Serrina, un progetto di restauro" Laureando: Cotonne Chiara

PROSPETTI CON MAPPATURA DEL DEGRADO

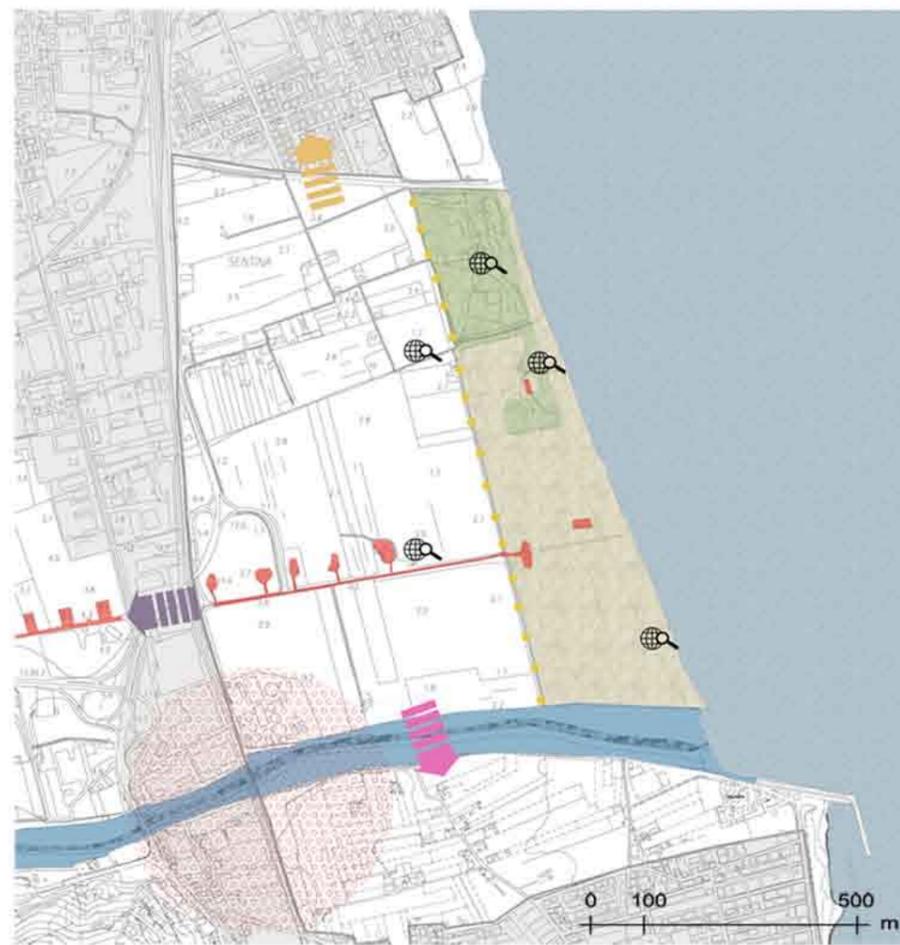
LE VALENZE E GLI ELEMENTI DI QUALITÀ

Nell'area sono presenti MANUFATTI STORICI rilevanti come: i casali di fine '800 e il "fortino" di circa fine '500.

Un altro complesso di valore storico è L'AREA ARCHEOLOGICA con rinvenimenti di strutture di epoca romana.

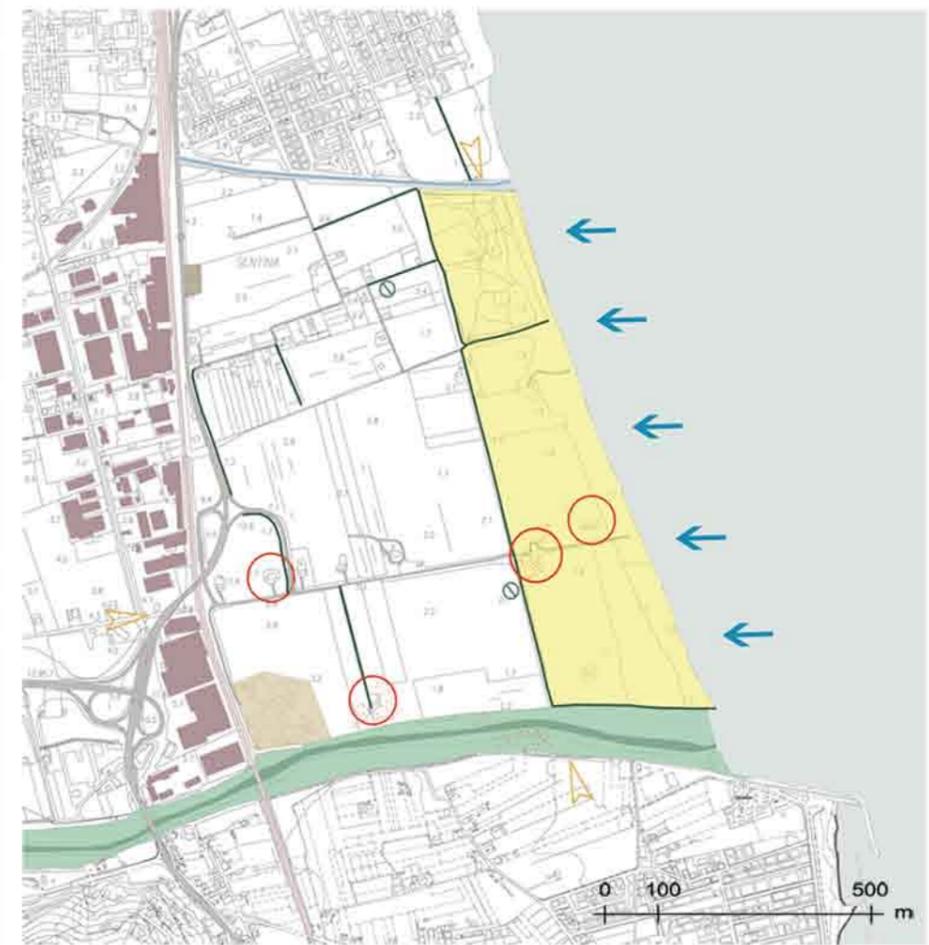
PROBLEMATICHE ED ELEMENTI DI DEGRADO

**Cause di degrado:**

- Impatto visivo
  - Strada Statale sopraelevata (realizzata negli anni '70 circa)
  - Linea ferroviaria (realizzata nel 1863)
  - Capannoni industriali (costruiti dal 1935 al 1995 circa)
- Impatto visivo e inquinamento atmosferico
  - Depuratore
  - Distributore di benzina
  - Discariche abusive
  - Stato di abbandono della zona costiera

**Effetti del degrado:**

- Abbandono e aspetto fatiscente degli edifici
- Erosione della costa
- Inquinamento del fiume Tronto
- Inquinamento del canale
- Assenza o inagibilità degli accessi
- Scarsa fruibilità e assenza d'illuminazione dei percorsi
- Scarsa fruibilità, assenza d'illuminazione e interruzione abusiva dei percorsi

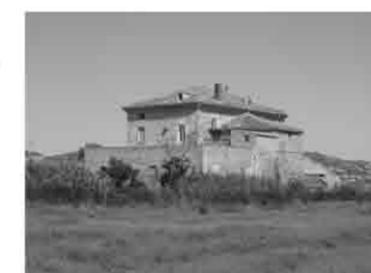
Visto che il fortino è situato al centro della zona naturalistica è presente una folta vegetazione spontanea che rende l'edificio poco visibile e non raggiungibile, soprattutto nei lati nord ed est; nel lato sud, in prossimità dell'orto, è presente un rigoglioso canneto.

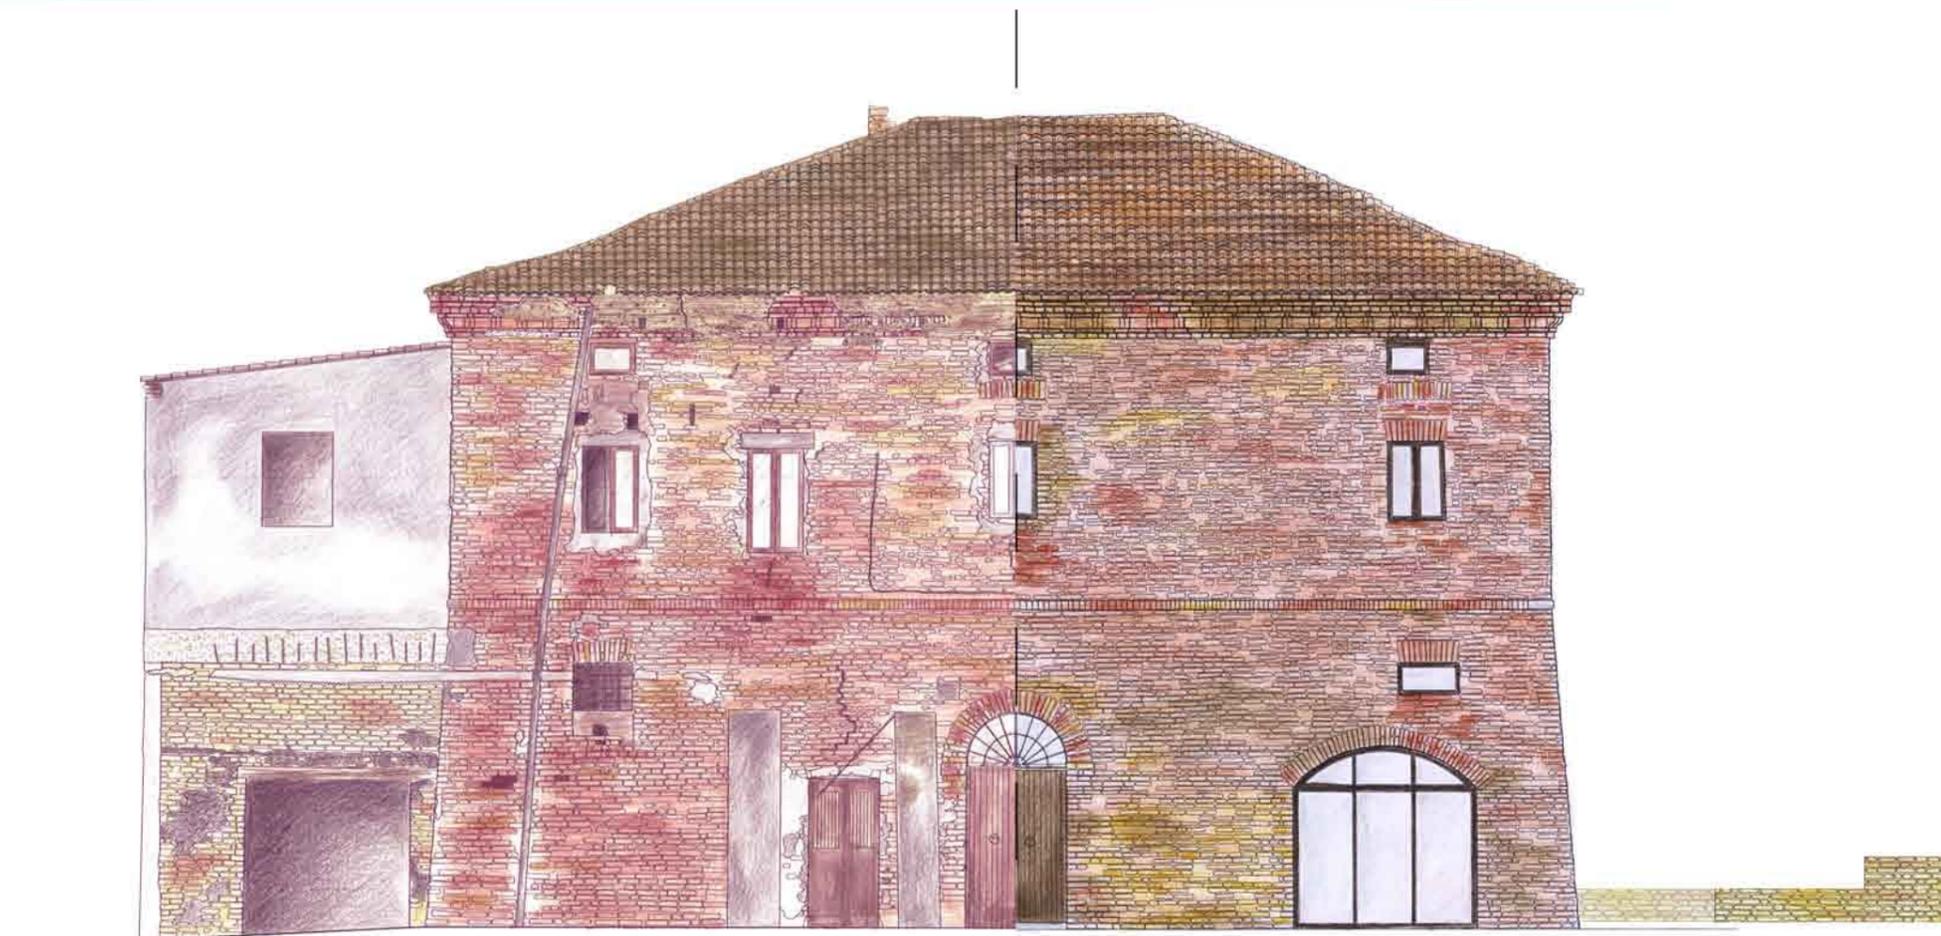
PROSPETTO OVEST

<p><b>MURATURA IN LATEROZO</b></p> <p><b>MANCANZA</b> cadute e perdita di parti</p> <p><b>CAUSA:</b> infiltrazione termica, successo di acque piovane, condensazione, risalita, azione del vento</p>	<p><b>PULITURA E REINTEGRAZIONI DELLE PARTI MANCANTI</b> Eliminazione della malta poco aderente, pulitura del supporto con spazzole di setole vegetali, ripresa dei giunti di malta (con proprietà aderente) e reintegrazione della mancante con materiali la cui caratteristiche meccaniche siano simili a quelle della muratura originale.</p>	<p><b>MURATURA IN LATEROZO</b></p> <p><b>TRACCE DI SCIALBATURA CEMENTIZIA</b> presenza di tracce di un restauro delle finiture fatto con malta cementizia</p> <p><b>CAUSA:</b> scalfatura intesa, mancata rasatura</p>	<p><b>RIMOZIONE CON MEZZI MECCANICI E CICLO DI PULITURA</b> Rimozione localizzata attraverso mezzi meccanici leggermente abrasivi come spatole, spazzole ed, eventualmente, bisturi, senza intaccare il substrato. Lavaggio con acqua nebulizzata e spazzole di setole. In caso di persistenza di residui, ripetizione del trattamento.</p>	<p><b>MURATURA IN LATEROZO</b></p> <p><b>INCROSTAZIONE</b> deposito anidride, carbonati e generalmente aderente al substrato composto da cristalli idroscopici o di strutture di natura biologica</p> <p><b>CAUSA:</b> depositi parietali e infiltrazioni d'acqua</p>	<p><b>ASPORTAZIONE MECCANICA E MICROSABBIATURA</b> Asportazione meccanica con bisturi, spatole e raschietti. Se non sufficiente viene abbinata ad essa un trattamento chimico dopo prova ed accurata pulitura dello strato residuo. Altra tecnica utilizzata per eliminare le incrostazioni è quella di pulitura con microsabbia. Applicazione di un protettivo idrorepellente.</p>	<p><b>MURATURA IN LATEROZO</b></p> <p><b>INCROSTAZIONI DI ORIGINE BIOLOGICA</b> accostata di materiali estranei di origine animale, quali ad esempio, terriccio, guano, etc.</p> <p><b>CAUSA:</b> presenza di animali infestanti (cani)</p>	<p><b>ASPORTAZIONE MECCANICA E MICROSABBIATURA</b> Asportazione meccanica con bisturi, spatole e raschietti. Se non sufficiente viene abbinata ad essa un trattamento chimico dopo prova ed accurata pulitura dello strato residuo. Altra tecnica utilizzata per eliminare le incrostazioni è quella di pulitura con microsabbia. Applicazione di un protettivo idrorepellente.</p>	<p><b>LESIONI E FESSURAZIONI</b> distacco membranoso e microscopico del materiale, con o senza scollamento netto delle due parti</p> <p><b>CAUSA:</b> involontario del materiale, carichi dell'edificio, sovraccarichi, accesso di acque (pioggia, infiltrazione, risalita)</p>	<p><b>CONSOLIDAMENTO E PROTEZIONE</b> In presenza di batteri anaerobi (tali) sezioni di un prodotto anticorrosivo e consolidante. Utilizzo di resine sintetiche consolidanti con speciali caratteristiche di adesione alle fibre e al supporto. Stesura di un prodotto di protezione quali smalti colorati, impregnanti o cere sintetiche. In caso di degrado avanzato sostituzione dell'elemento</p>

<p><b>MURATURA IN LATEROZO</b></p> <p><b>FRATTURAZIONE E FESSURAZIONE</b> distacco macroscopico e microscopico del materiale, con o senza scollamento netto delle due parti</p> <p><b>CAUSA:</b> struttura fessur del terreno, azioni termiche, carichi, ecc.</p>	<p><b>PULITURA E STUCCATURA DEI GIUNTI SOSTITUZIONE DELLE PARTI MANCANTI</b> Per lesioni superficiali procedere con l'eliminazione della malta poco aderente, pulitura del supporto con spazzole di setole vegetali e successiva stuccatura dei giunti con malta di comportamento statico uguale all'originale. Per lesioni passanti sostituire la parte di muratura danneggiata con tecnica dello "scuro e cuo".</p>	<p><b>MURATURA IN LATEROZO</b></p> <p><b>EROSIONE</b> asportazione di materiale dovuto a processi fisici e chimici</p> <p><b>CAUSA:</b> struttura dei vuoti (giunti e fessure), azione meteoriche, azione del vento</p>	<p><b>TRATTAMENTO CONSOLIDANTE</b> Viene effettuato un trattamento consolidante che restituisce la coesione ai supporti resi fragili dal processo di degrado, impedendone l'ulteriore decomposizione ricompattandoli in maniera durvole</p>	<p><b>MURATURA IN LATEROZO</b></p> <p><b>TRACCE DI SCIALBATURA IN MALTA</b> presenza di tracce di un restauro delle finiture fatto con malta cementizia</p> <p><b>CAUSA:</b> azione intesa di degrado dell'apparecchio murario</p>	<p><b>RIMOZIONE CON MEZZI MECCANICI E CICLO DI PULITURA</b> Rimozione localizzata attraverso mezzi meccanici leggermente abrasivi come spatole, spazzole ed, eventualmente, bisturi, senza intaccare il substrato. Lavaggio con acqua nebulizzata e spazzole di setole. In caso di persistenza di residui, ripetizione del trattamento.</p>	<p><b>MURATURA IN LATEROZO</b></p> <p><b>CORROSIONE</b> asportazione di materiale dalla superficie</p> <p><b>CAUSA:</b> fenomeni chimici, azione meteoriche</p>	<p><b>BROSSATURA E RASCHIATURA TRAMITE SPAZZOLE</b> L'intervento consiste nella brossatura e raschiatura tramite spazzole metalliche per eliminare, asportare, residui di ferro ossidato (ruggine). Se l'operazione non è sufficiente si può procedere con leggere sabbiatura diversamente valutata. Il trattamento protettivo alla ruggine, trova soluzione nei composti derivanti da altri metalli, come il piombo e lo zinco, infatti lo zinco resta all'altezza dell'ossigeno, ricoprendosi di uno strato di carbonato basico di zinco.</p>	<p><b>ALTERAZIONE CROMATICA</b> alterazione che si manifesta attraverso la variazione di uno o più parametri (colore, liscia, olivacea, scoloritura)</p> <p><b>CAUSA:</b> azione delle acque meteoriche e del vento</p>	<p><b>STESURA DI PRODOTTO DI PROTEZIONE</b> Asportazione delle parti di pellicole delonitica e/o in fase di distacco, stesura di un prodotto di protezione in base al tipo di legno del battente e all'effetto desiderato (coprente, semitrasparente o trasparente).</p>

<p><b>MURATURA IN LATEROZO</b></p> <p><b>MACCHIA DI UMIDITA'</b> alterazione che si manifesta con pigmentazione accidentale e localizzata della superficie.</p> <p><b>CAUSA:</b> infiltrazioni d'acqua</p>	<p><b>INTEGRAZIONE DELLE MACCHIE ATTRAVERSO UN'INTERCAPEDINE PERIMETRALE</b> L'edificio presenta problemi di umidità di risalita capillare soprattutto nella facciata nord. E' necessaria la creazione di un'intercapedine esterna.</p>	<p><b>MURATURA IN LATEROZO</b></p> <p><b>SCALFATURA</b> distacco locale o parziale di parti (scaglie)</p> <p><b>CAUSA:</b> struttura fessur del terreno, azioni termiche</p>	<p><b>TRATTAMENTO CONSOLIDANTE</b> Viene effettuato un trattamento consolidante che restituisce la coesione ai supporti resi fragili dal processo di degrado, impedendone l'ulteriore decomposizione ricompattandoli in maniera durvole</p>	<p><b>MURATURA IN LATEROZO</b></p> <p><b>EFFLORESCENZA</b> formazione di sostanze generalmente di natura cristallina e di aspetto cristallino o pulverulento, sulla superficie del manufatto.</p> <p><b>CAUSA:</b> agenti atmosferici, presenza di sostanze saline</p>	<p><b>PULITURA ATTRAVERSO TECNICHE SPECIFICHE</b> La presenza dell'efflorescenza è dovuta alla migrazione verso la superficie e alla successiva cristallizzazione di sali che sono trasportati dall'acqua attraverso i pori e le fessure. La pulitura richiede l'applicazione di tecniche specifiche per i vari tipi di sali, per esempio i soffiati, essendo idrosolubili vengono eliminati attraverso un semplice lavaggio con acqua pulita, a muratura perfettamente asciutta, previa spazzatura nei casi in cui la patina fosse evidente.</p>	<p><b>MURATURA IN LATEROZO</b></p> <p><b>ELEMENTI METALLICI IMPROPRI</b> acciai, piombi, cromo e altri metalli sulla superficie senza utilità per la conservazione dell'edificio.</p> <p><b>CAUSA:</b> aerazione</p>	<p><b>RIMOZIONE MECCANICA</b> Rimozione e successiva stuccatura di tutte le soluzioni di continuità causate dall'estrazione.</p>	<p><b>CAVI</b> presenza di cavi per la distribuzione dell'energia elettrica.</p> <p><b>CAUSA:</b> infiltrazione</p>	<p><b>RIMOZIONE O SOSTITUZIONE</b> Rimozione e modifica della distribuzione, senza apertura di tracce nella muratura.</p>

<p><b>MURATURA IN LATEROZO</b></p> <p><b>LICHENI E MUFFE</b> vello superficiale di natura biologica di colore variabile</p> <p><b>CAUSA:</b> umidità di infiltrazione, azione meteoriche</p>	<p><b>RIMOZIONE TRAMITE SPAZZOLATURA E SPRUZZATURA</b> La presenza di microrganismi costituisce un danno di tipo estetico e chimico dovuto alla corrosione ed indebolimento del substrato causato dal metabolismo degli organismi. Per il controllo ed eliminazione vengono impiegati dei trattamenti chimici. Per muschi e licheni si procede inizialmente con una rimozione meccanica a mezzo di spatole di legno, plastica o pennelli a setole rigide, onde evitare di graffiare la superficie del manufatto; poi si procederà con l'applicazione di un biocida. Seguiranno abbondanti lavaggi con acqua a pressione controllata, per eliminare qualsiasi residuo.</p>	<p><b>MURATURA IN LATEROZO</b></p> <p><b>PRESENZA DI VEGETAZIONE</b> presenza di piante di ordine superiore</p> <p><b>CAUSA:</b> presenza di vuoti o fessure, depositi di vario natura</p>	<p><b>ASPORTAZIONE MECCANICA</b> Per piccoli apparati erbacei si applica una semplice asportazione meccanica e poi o un trattamento deserbante con bicchieri specifici.</p>	<p><b>MURATURA IN LATEROZO</b></p> <p><b>PATINA</b> strato di materiali estranei di varia origine, quali ad esempio, polvere, fuliggine, etc.</p> <p><b>CAUSA:</b> atmosfera</p>	<p><b>RIMOZIONE TRAMITE SPAZZOLATURA E SPRUZZATURA</b> Pulitura per l'asportazione dei depositi incoerenti mediante rimozione meccanica con spazzole a setole naturali o di nylon, in abbinamento a leggeri spruzzi d'acqua nebulizzata realizzati con spruzzatori manuali. L'asciugatura è affidata all'azione del sole e dell'aria.</p>	<p><b>MURATURA IN LATEROZO</b></p> <p><b>EROSIONE</b> formazione di cavità di forma e dimensioni variabili</p> <p><b>CAUSA:</b> azione organismi algali</p>	<p><b>TRATTAMENTO CONSOLIDANTE O SOSTITUZIONE</b> Viene effettuato un trattamento consolidante che restituisce la coesione ai supporti resi fragili dal processo di degrado, impedendone l'ulteriore decomposizione ricompattandoli in maniera durvole. Se il degrado è particolarmente avanzato si procede alla sostituzione dell'elemento in legno.</p>	<p><b>PLUVIALI E GRONDE FATISCENTI</b> utili nel sistema di raccolta e smaltimento delle acque meteoriche.</p> <p><b>CAUSA:</b> erosione</p>	<p><b>SOSTITUZIONE E RIPRISTINO DELL'ELEMENTO IMPROPRIO</b> Sostituzione e ripristino dove mancanti, di gronde e discendenti in pvc con elementi in rame più appropriati al manufatto ed alla sua venenza storica. Eliminazione di tutti quegli elementi aggiunti, come fili aerei, tubi in pvc uscenti dal muro e fare per l'ispezione, che non rispondono alle caratteristiche dell'edificio.</p>
