TITOLO TESI: W.H.A.T. Water Hidden Architecture and Technology

Catalogazione, Restauro Architettonico e Riqualificazione in territorio marchigiano di antiche fonti e lavatoi. Si è proceduto iniziando con una ricerca in loco di tutte le fonti del territorio delle province di Ascoli Piceno, Fermo e Macerata. Successivamente è stato creato uno schema di tipizzazione e di analisi standardizzato, valido per tutte le fonti. Sono stati scelti due esemplari nella città di Macerata per la fase di Restauro e di Riqualificazione (Fonte Maggiore e Fonte Nuova/ Pozzo del Mercato), accostando elementi di innovazione tecnologica per far rivivere ancora una volta quei luoghi del passato ormai dimenticati.

Nome: Fonte Maggiore
 Localizzazione: Via Fonte Maggiore, Macerata(MC)
 Coordinate geografiche: Latitudine: 43°30'21.23"N ; Longitudine: 13°45'55.80"E

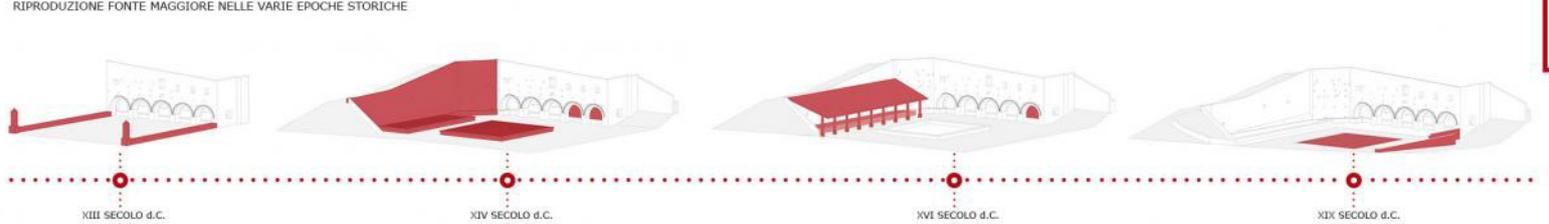
Costruzione della fonte, caratterizzata da cinque grandi arcate e due muretti laterali, che formavano uno spazio libero antistante.

Ampliamento della fonte: costruzione muro controterra laterale con vasca sottostante e inserimento di una grande vasca nello spazio antistante.

Restauro della fonte: eliminazione della vasca centrale e della tettoia. Sistemazione spazio antistante tramite una perimetrazione con muretti bassi.

Sicuramente è la fonte più vecchia e più grande del comune di Macerata. La costruzione della fonte è attribuita ai fratelli mastri Marabeo e Domenico, forse di origine maceratese. La Fonte negli anni ha subito diversi interventi, dal primo intervento, più consistente, costituito dalla costruzione della grande vasca centrale e di un'altra vasca ai piedi di un muro posizionato contro-terra (XIV sec.), ai rimaneggiamenti successivi come il dimensionamento della vasca contro-terra e la costruzione di una tettoia a coprire quest'ultima (XVI sec.), fino all'eliminazione della tettoia e della vasca centrale ritenuta, forse, ingombrante (XIXsec.).

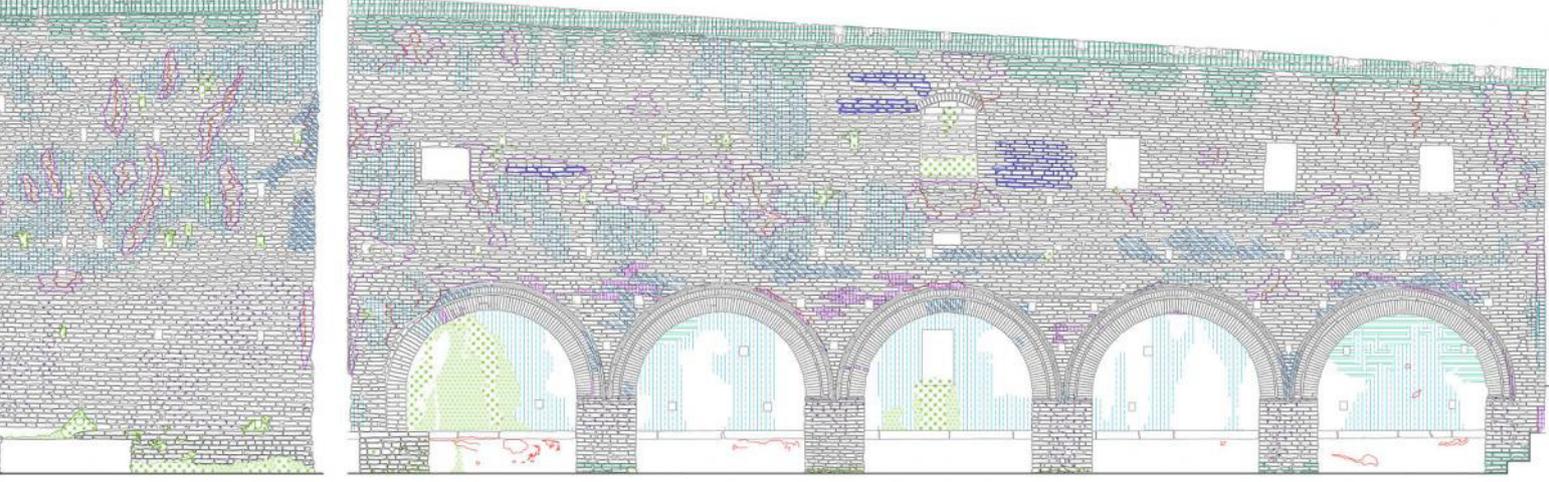
Definizione/Foto	Fenomeno	Descrizione	Causa	Intervento
	PERDITA DI LEGANTE	Caduta o perdita di malta tra due strati di mattoni.	- Agenti atmosferici. - Deterioramento naturale del materiale. - Azione delle erbe infestanti.	- Pulitura che si effettua asportando le polveri e le sostanze depositate attraverso acqua reidratazionata. - Stuccatura della malta con idonei materiali.
	FRATTURAZIONE/DESSERAZIONE	Degradazione che si manifesta con la formazione di infiltrazioni di continuità nel materiale e che può implicare lo sgombramento reciproco delle parti.	- Crici gelo-rioglio. - Disassio dell'appoggio murario di materiale. - Incompatibilità di tipo fisico-meccanico tra supporto e finitura. - Differenziali differenziali tra materiali di supporto e finitura.	- Riprese con malta di calce di idonea composizione.

Definizione/Foto	Fenomeno	Descrizione	Causa	Intervento
	MANCANZA	Caduta o perdita di parti della muratura.	- Fenomeni di umidità accidentale. - Perdite localizzate degli impianti di smaltimento a/o di convogliamento delle acque. - Consistente presenza di formazioni saline. - Soluzioni di continuità conseguenti alla presenza di frantumazioni o di lesioni strutturali. - Soluzioni di continuità conseguenti agli stessi fenomeni in prossimità dell'intervento di elementi metallici. - Errori di posa in opera e l'utilizzo di sabbie o malte poco idonee.	- Pulitura a secco e successiva pulitura ad umido. - Pulitura puntuale a secco con asta compressa. - Integrazione muraria con mattoni pieni identici o simili all'originale.
	DEPOSITO SUPERFICIALE	Accumulo di materiali estranei.	- Esposizione, sovraccarichi e deformazione della superficie. - Impiego di prodotti velenosi.	- Pulitura con acqua deionizzata e spazzole di saggia.

Definizione/Foto	Fenomeno	Descrizione	Causa	Intervento
	DETERIORAMENTO CORNICE MURARIA DI SOSTANZE	Caduta o perdita parziale o totale di porzioni della cornice muraria.	- Agenti atmosferici. - Mancanza di manutenzione.	- Pulitura a secco e poi ad umido. - Eventuale sostituzione o integrazione con mattoni identici o simili all'originale. - Basketto di protezione in coccio pieno.
