Laureando: Marco Angelini

TITOLO TESI: Tallacano - live to relive

Relatore: prof. Enrica Petrucci

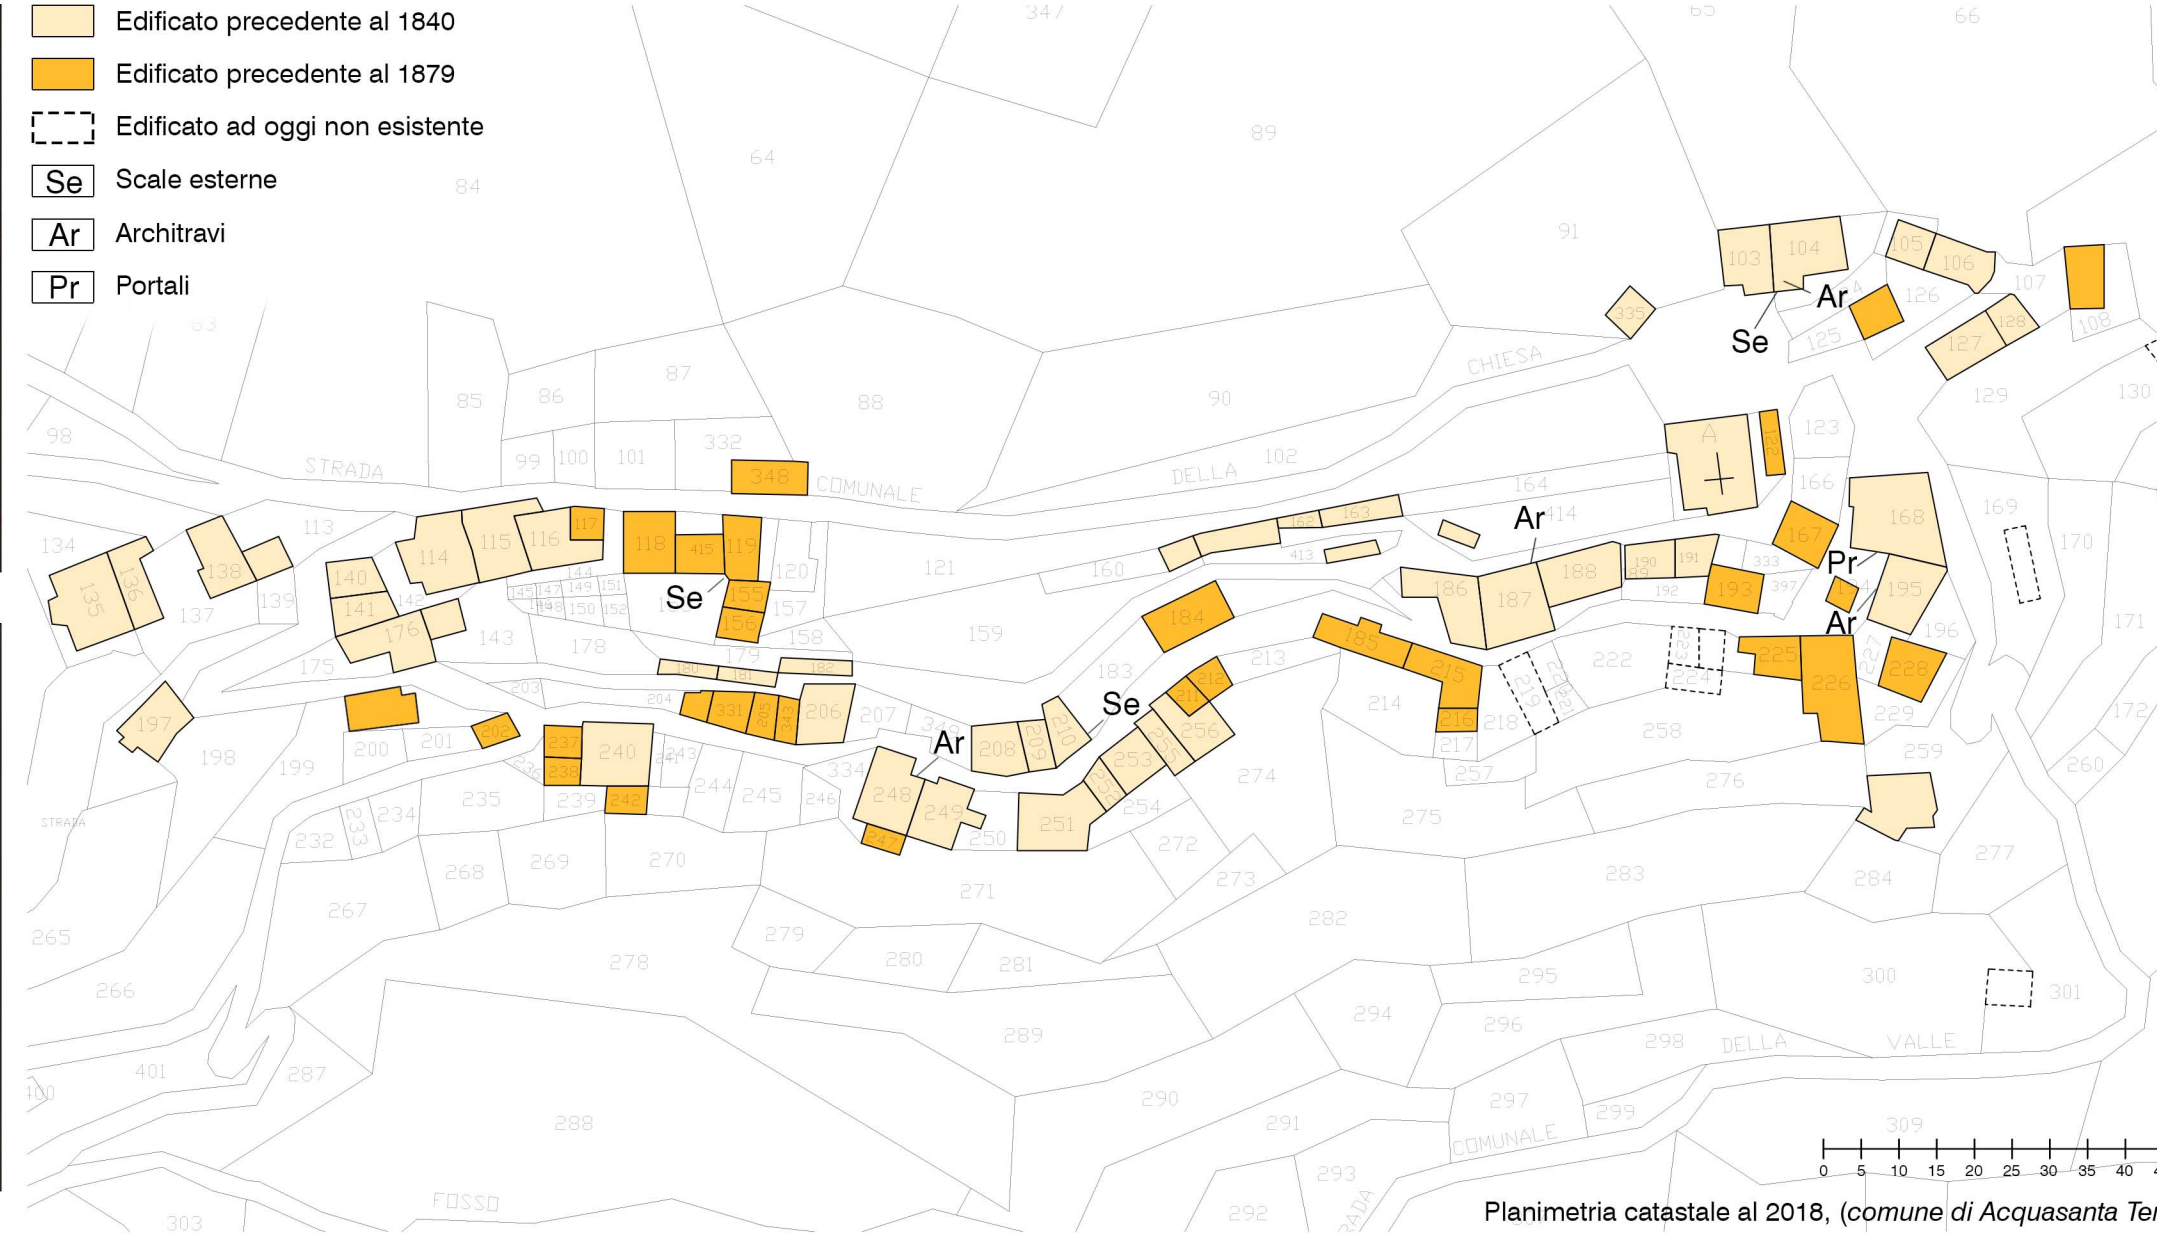
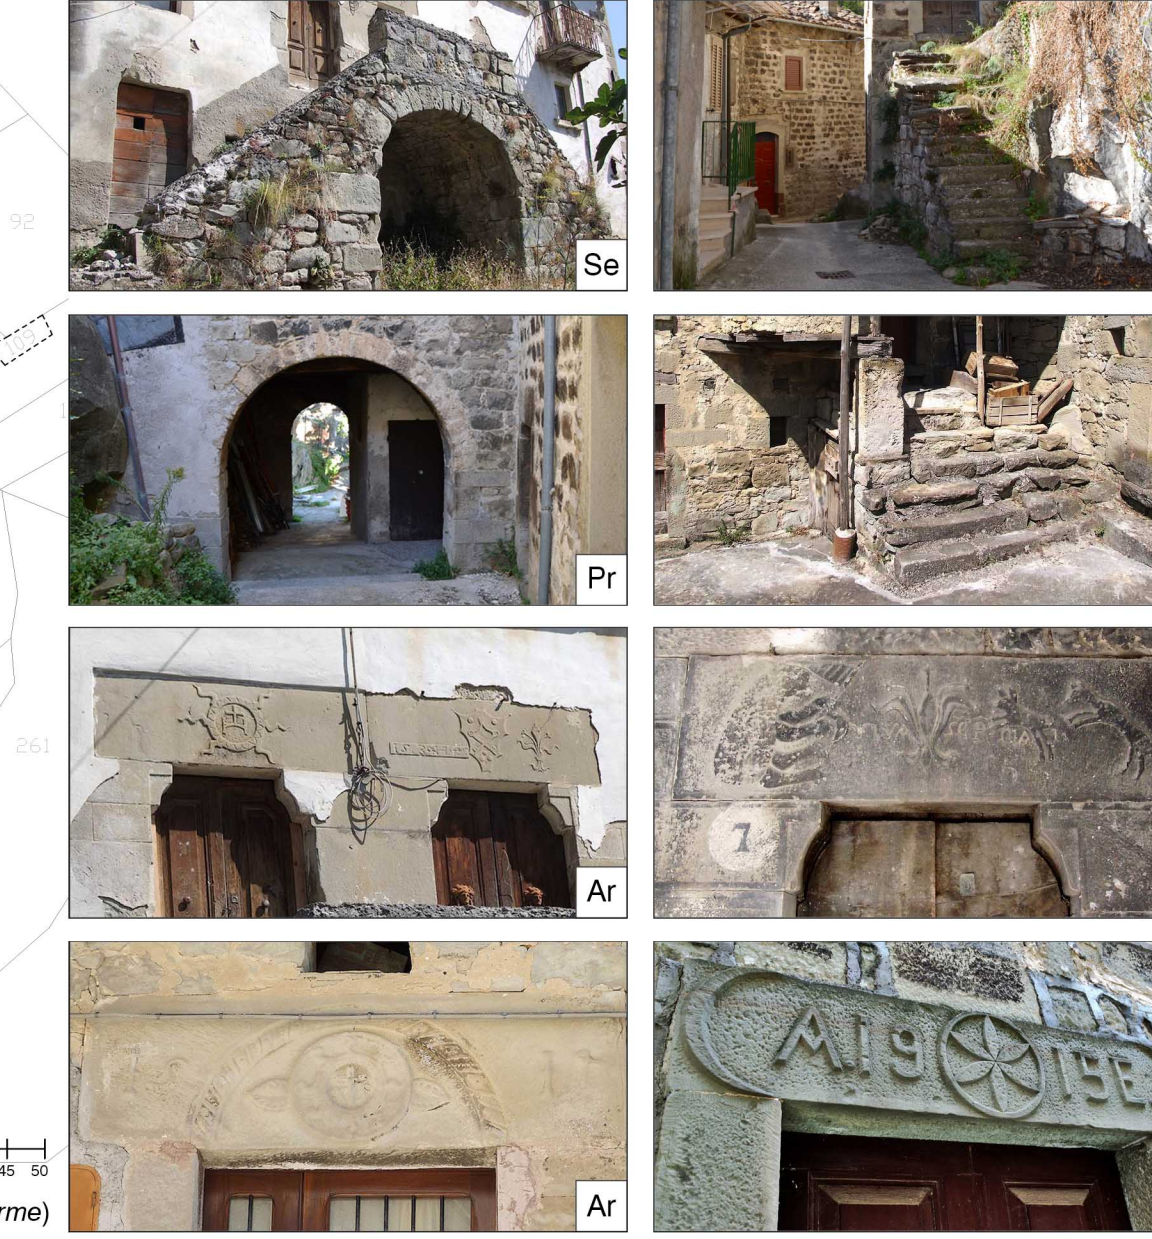
EVOLUZIONE STORICA DEL BORGO

Tallacano si trova nel Parco Nazionale dei Monti Sibillini, su un crinale degli Appennini. Il suo centro abitato si compone di case costruite in arenaria edificate in epoche successive, databili intorno al XVI secolo. Il territorio è caratterizzato dalla presenza di grande valore e pareti rocciose che si generano e sviluppano lungo il corso del vicino torrente con altezze che superano spesso 30 metri. Il borgo si trova a 20 km da Ascoli Piceno e si raggiunge percorrendo la strada fino alla località di Centrale di Acquasanta Terme, da qui la strada che conduce a Tallacano. L'origine della fondazione del paese è piuttosto controversa, alcuni ritengono la attribuzione al greco che qui stabilì, forse in ritirata o forse fuorviato dalla posizione strategica del luogo durante la guerra contro Roma, dettata vita all'insediamento. Altri fanno risalire le origini del borgo alla nobilitazione feudale dei figli di Gione. Corti tenuti dai benedettini, nel 1548 dei doppiogeneri, anche Tallacano viene affidato dal vescovo. In precedenza si riceveva al borgo percorrendo un sentiero: detto strada romana vecchia di mille anni e più che si diramava dalla Salina. Nel borgo troviamo la chiesa di Sant'Antonio, che è individuata anche con la denominazione di Santa Maria Annunziata. L'edificio religioso, risalente al XVI secolo, ed è stato costruito su di un masso, esposto verso sud-est, che sovrasta alcune abitazioni del paese. Alle fonti storiche si riferisce che il borgo era molto fertile e prospero. Si tratta di una lega e profonda fenditura della montagna che appare come un netto e preciso taglio della roccia. All'interno delle pareti della spaccatura si trovano delle ridonate di romi e piccole croci a testimonianza della presenza di un antico cimitero. In seguito, con la costruzione della vicina chiesa di San Pietro, si è iniziato ad usare l'ossario, ovvero una tomba che si apre sul pavimento della chiesa, in cui venivano depositi i defunti del paese e rimasta in uso fino al 1926 circa.

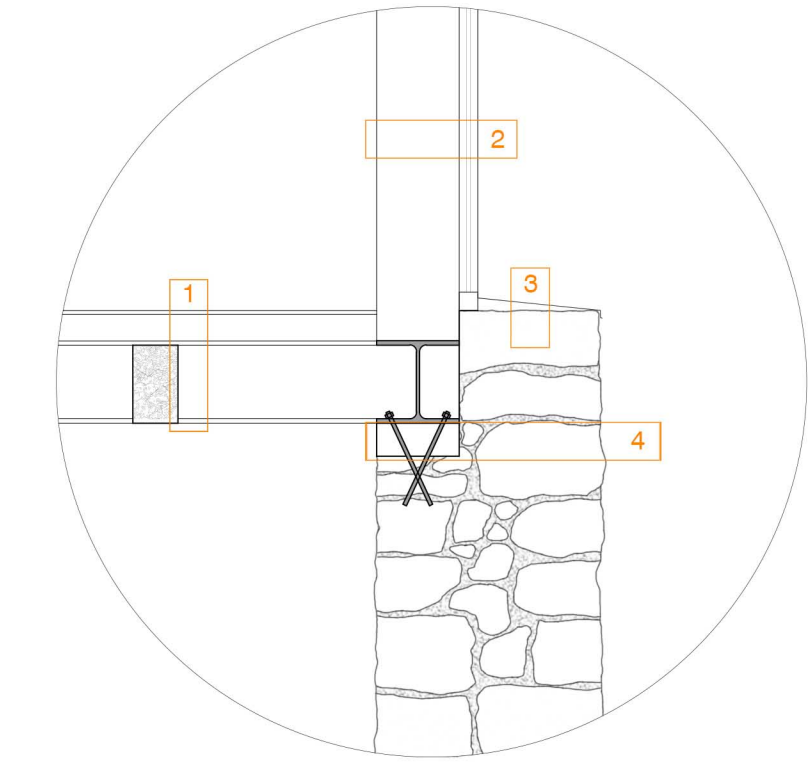
- pavimento 10 mm soletta di irrigidimento in cls 70 mm tavolato in legno 20 mm travetti in legno 180x120 mm travi in acciaio profilo HEA 220
- pilastro in acciaio profilo HEA 220 parete perimetrale vetrata
- scossalina in alluminio 3 mm cordolo in cls di pendenza 3-6 mm muratura esistente in arenaria 600 mm
- trave di cordolo in acciaio profilo HEA 220 barre in acciaio di ripresa nella muratura rasatura in cls 100 mm muratura esistente in arenaria 600 mm
- pavimento 10 mm soletta di irrigidimento in cls 70 mm tavolato in legno 20 mm travetti in legno 180x120 mm
- pilastro in acciaio profilo HEA 220
- trave di cordolo in acciaio profilo HEA 220 barre metalliche di ripresa nella muratura esistente rasatura in cls 100 mm muratura esistente in arenaria 600 mm
