INQUADRAMENTO FONTE IN ESAME

Nome	Fonte del Pozzo, Fonte Nova
Localione	Borgo Caiaroli, Via Pozzo del Mercato, Macerata (MC)
Coordinate geografiche	Latitudine: 43°29'84.65"N ; Longitudine: 13°45'71.26"E

LAVATOIO COPERTO

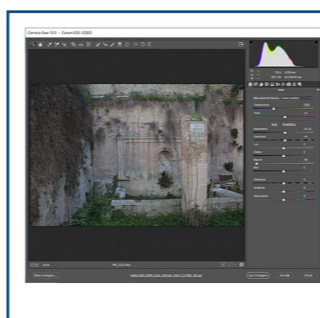
MODIFICHE IN CAMERA RAW

Le immagini sono salvate in formato RAW in modo tale da permettere la lettura della plug-in Camera RAW. In questo modo è possibile modificare le immagini dal software in modo da migliorarne la qualità e regolare sia i punti di maggior esposizione sia le parti più scure causate dalle ombre.
