UNICAM
UNIVERSITA' DEGLI STUDI DI CAMERINO

Hotel Casina delle rose
Piazzale del Girfalco, 16 Fermo

TITOLO TESTI: Seismic retrofit: isolamento alla base dell'hotel "Casina delle Rose" di Fermo

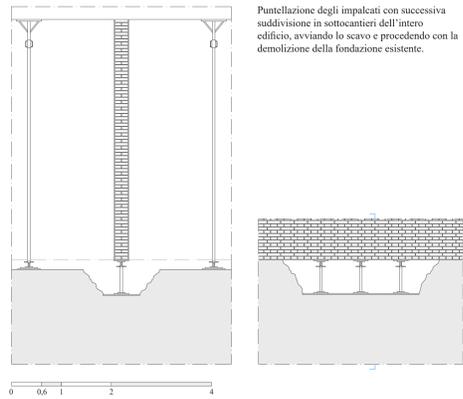
1. Scavo per cantieri e puntellazione

Puntellazione degli impalcati con successiva suddivisione in sottocantieri dell'intero edificio, avviando lo scavo e procedendo con la demolizione della fondazione esistente.

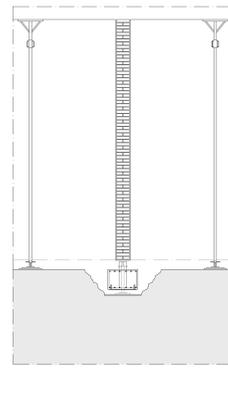
2. Esecuzione sottofondazione

Esecuzione di un cordolo in calcestruzzo armato di sottofondazione secondo le consuete metodiche di tali interventi, con successivo posizionamento della dima superiore dell'isolatore; si procederà poi con la sottofondazione dell'intero edificio, avendo quindi garanzie di una distribuzione sufficientemente uniforme delle sollecitazioni al piede delle pareti.

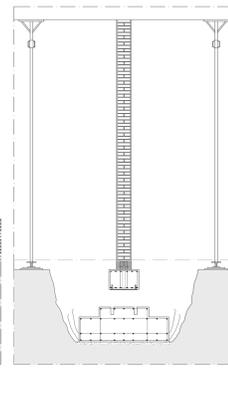
3. Scavo per cantieri ed esecuzione del plinto di fondazione

Si procede ad una seconda opera di sottofondazione più profonda. Si costruiscono dei "plinti", o boggioni di appoggio, e delle porzioni della futura platea, operando sempre per sottocantieri; in tali elementi si dovranno predisporre dei fori di alloggiamento per ospitare successivamente l'isolatore e le relative bocchette di fissaggio.

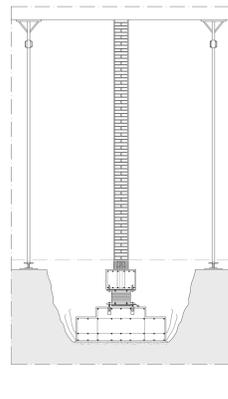
4. Posa in opera degli isolatori

La posa in opera degli isolatori avviene avvitandoli alla contropietra superiore ed inserendo dei martinetti piatti "a perdere" al di sotto dei dispositivi; iniettando poi resina epossidica all'interno dei fori di alloggiamento, si trasferisce parte del carico della struttura superiore all'isolatore e quindi anche alla nuova fondazione, eliminando così le probabilità di cedimenti differenziali in fondazione dovute alla realizzazione per cantieri dell'intervento. Sempre operando per sottocantieri non adiacenti tra loro, si ripetono le fasi precedenti disponendo tutti gli isolatori.
