# UNIVERSITÀ DEGLI STUDI DI CAMERINO

### Architettura

**Valorizzazione dei Mulini della Valle del Potenza: la Torre del Mulino  
ad acqua di Passo di Treia e il suo territorio**

La Torre del Mulino di Passo di Treia, provincia di Macerata, è un antico mulino ad acqua situato lungo il fiume Potenza, la cui origine risale al 1191. La tesi si pone l'obiettivo di ricostruire la storia del manufatto, di analizzarne l'evidenza materiale e di ritrovare le trame del paesaggio che lo circondavano. Attraverso lo studio di documenti d'archivio, mappe storiche, fonti bibliografiche, il rilievo tradizionale e laser scanner è stato possibile conoscere il bene nella sua complessità. Attraverso la ricerca di beni simili, ubicati lungo il fiume Potenza, viene proposta un'ipotesi di ricostruzione del mulino in attività, introducendo il canale di presa, di uscita e le ritrecine. È stata posta particolare attenzione al paesaggio circostante, che ha richiesto un'analisi dei suoi elementi naturali, dei segni e delle tracce ancora presenti, al fine di individuarne le caratteristiche più significative per proporre una rilettura progettuale.

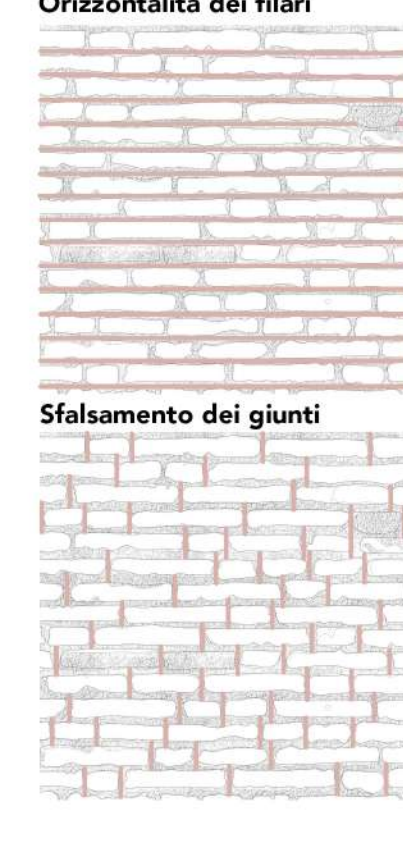
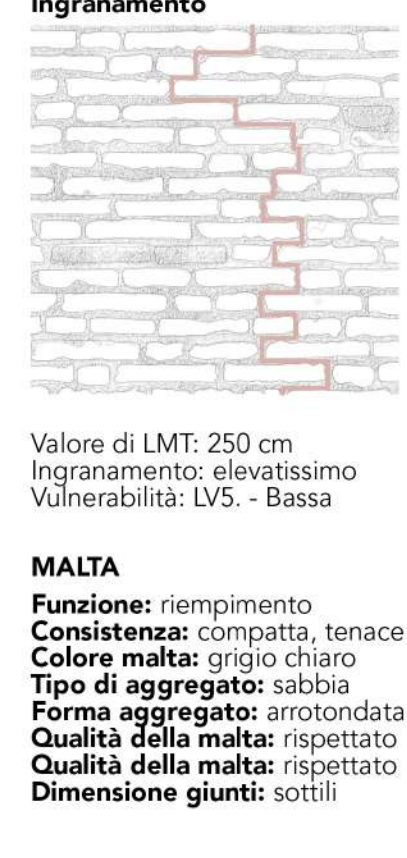
**CAMPIONE MURARIO 1**  
Fronte Est

**ANALISI DELLE MURATURE**  
Orizzontali dei filari  
Ingrannamento  
Rilievo della tipologia muraria  
Ruolo strutturale: muratura esterna  
Tipologia: in mattoni  
Ricorsi: assenti  
Orizzontamenti/fistature: assenti  
Zeppole: assenti  
Orizzontali dei filari: a corsi orizzontali, rispettato  
Sfalsamento dei giunti verticali: parz. rispettato

**CARATTERIZZAZIONE DEI MATERIALI**  
Presenza di diatoni: non rispettato  
Tipo di elemento: mattoni cotti  
Provenienza: prodotto artificiale  
Lavorazione: blocco artificiale squadrato  
Stato di conservazione: discreto  
Forma degli elementi: squadrati  
Dimensione elementi: media 20-40 cm  
Forma e regolarità elementi: parz. rispettato  
Qualità e resistenza: parz. rispettato

**MALTA**  
Funzione: riempimento  
Consistenza: compatta, tenace  
Colore malta: grigio chiaro  
Tipo di aggregato: sabbia  
Forma aggregato: arrotondata  
Qualità della malta: rispettato  
Dimensione giunti: sottili

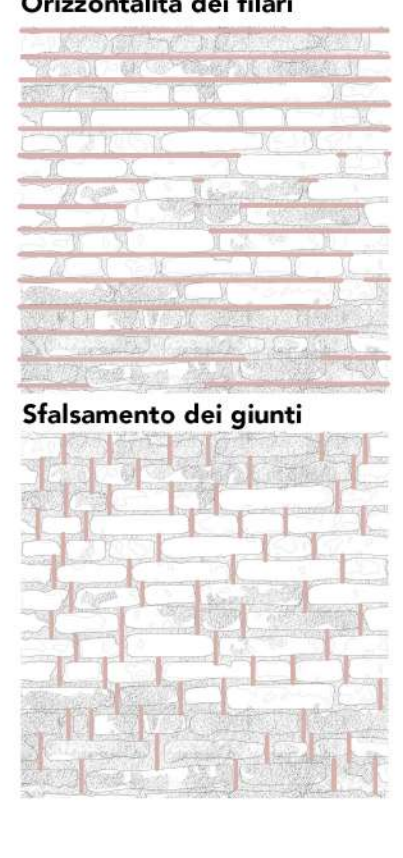
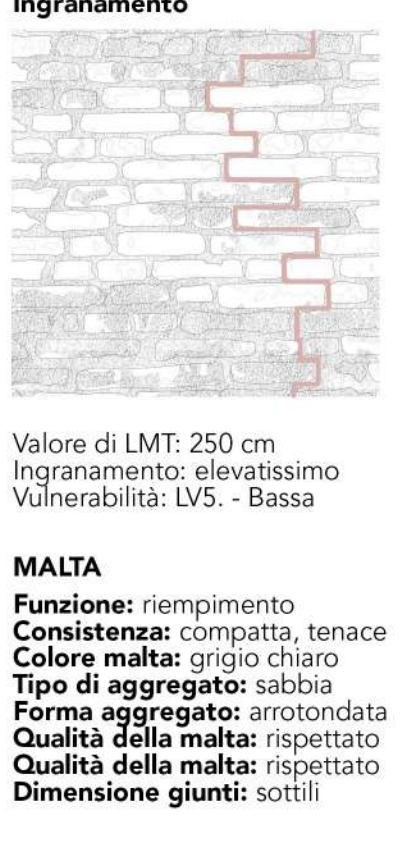
**CAMPIONE MURARIO 2**  
Fronte Sud

**ANALISI DELLE MURATURE**  
Orizzontali dei filari  
Ingrannamento  
Rilievo della tipologia muraria  
Ruolo strutturale: muratura esterna  
Tipologia: in mattoni  
Ricorsi: assenti  
Orizzontamenti/fistature: assenti  
Zeppole: assenti  
Orizzontali dei filari: a corsi orizzontali, parz. rispettato  
Sfalsamento dei giunti verticali: parz. rispettato

**CARATTERIZZAZIONE DEI MATERIALI**  
Presenza di diatoni: non rispettato  
Tipo di elemento: mattoni cotti  
Provenienza: prodotto artificiale  
Lavorazione: blocco artificiale squadrato  
Stato di conservazione: discreto  
Forma degli elementi: squadrati  
Dimensione elementi: media 20-40 cm  
Forma e regolarità elementi: parz. rispettato  
Qualità e resistenza: parz. rispettato

**MALTA**  
Funzione: riempimento  
Consistenza: compatta, tenace  
Colore malta: grigio chiaro  
Tipo di aggregato: sabbia  
Forma aggregato: arrotondata  
Qualità della malta: rispettato  
Dimensione giunti: sottili

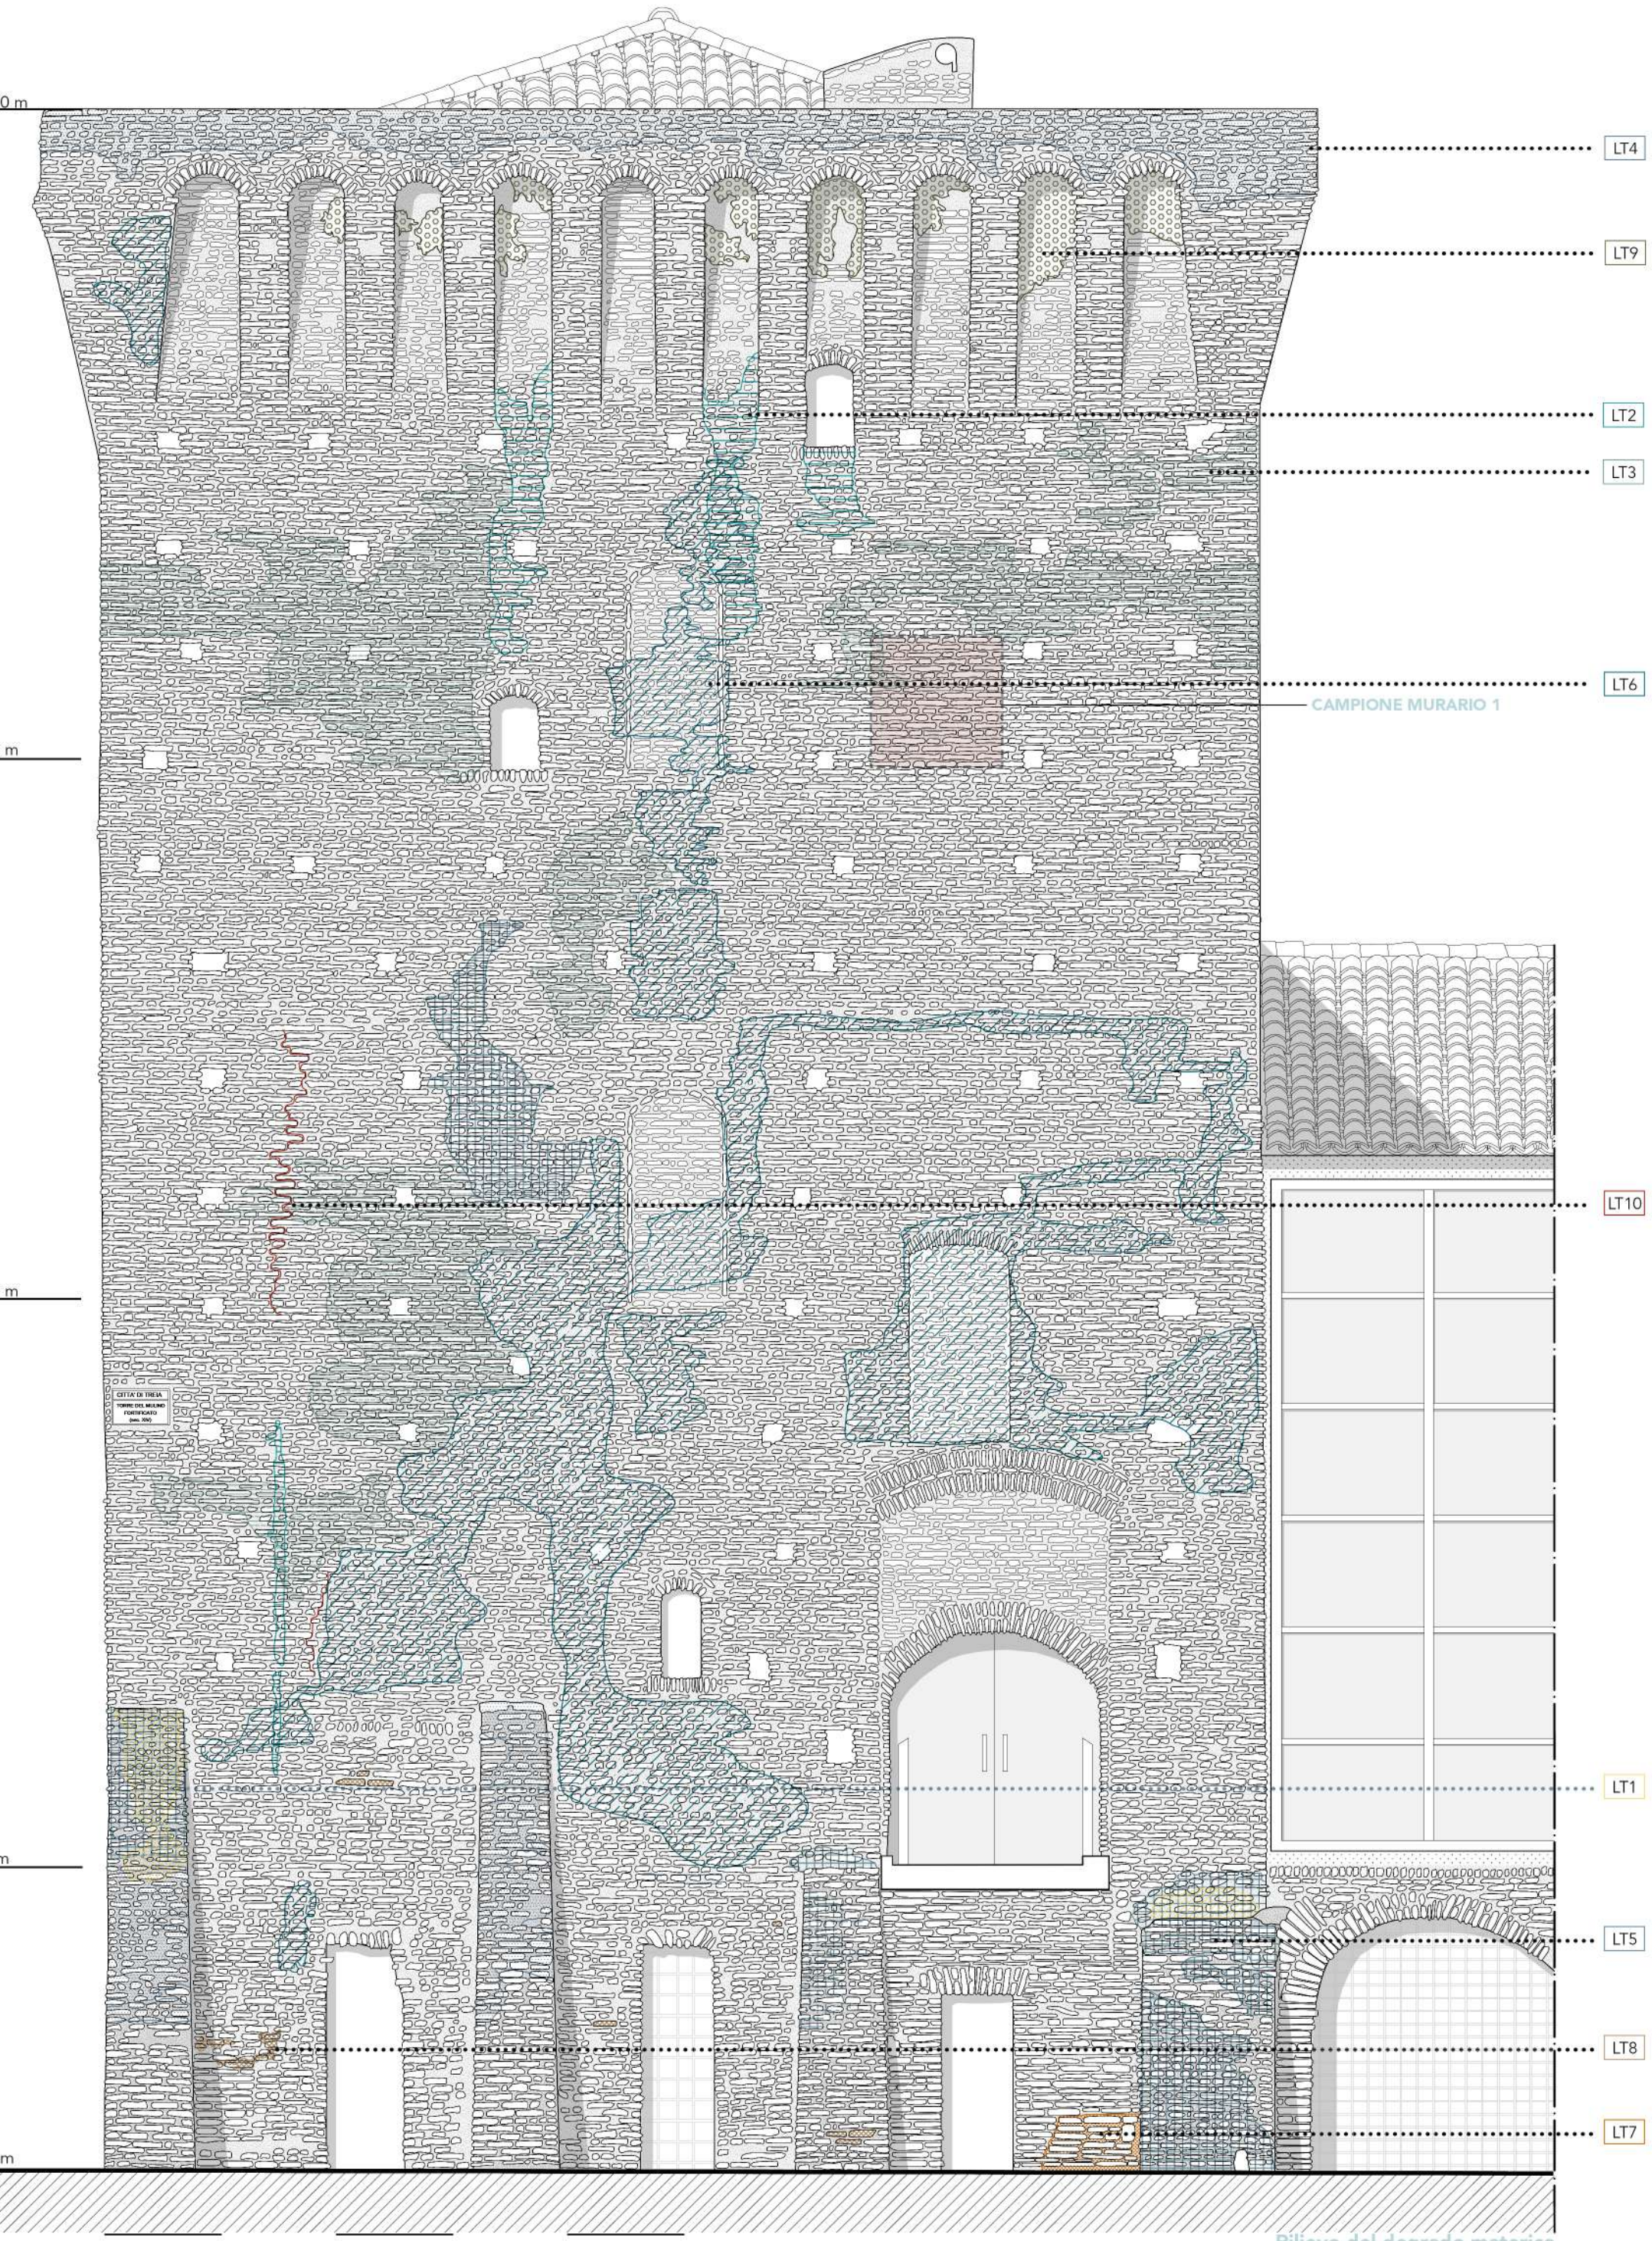
Rilievo del degrado murario  
Fronte EST

**Degrado delle superfici**

LT1 CROSTA	Cause	Interventi
Strato superficiale di alterazione del materiale; di spessore variabile, è duro, fragile, distinguibile per le sue caratteristiche morfologiche, spesso per il colore.	Causata da depositi superficiali o formazioni più aderenti e ancorate al supporto.	AS2 PL1 PR1
LT2 DILAVAMENTO	Cause Inefficienza e/o alla mancanza di grondaie e pluviali. Progressiva alterazione dei materiali, dovuta ai processi chimici anche paralleli, il cui andamento ricade il percorso dell'acqua sulla superficie. Erosione del materiale dovuta all'azione delle acque meteoriche.	Interventi PL1 DI2
LT3 ALTERAZIONE CROMATICA	Cause Alterazione che conduce a sole modifiche dell'aspetto cromatico del materiale: colore, tinta, chiarezza, saturazione (ossidazione di materia organica presente, colorazione nera o grigia di alcune rocce, viraggio verso una colorazione bianca ecc.)	Interventi PR4
LT4 PATINA BIOLOGICA	Cause Strato sottile, morbido ed omogeneo, di evidente natura biologica, di colore variabile per lo più verde. Costituito da microrganismi (funghi, alghe, batteri) che possono aderire polvere, terriccio, ecc.	Interventi AS1 PL1 PR1

LT5 PATINA	Cause Alterazione strettamente limitata a quelle modificazioni naturali della superficie non collegabili a manifesti fenomeni di degradazione e percepibili come una variazione del colore originario del materiale.	Interventi PR3
LT6 PRESENZA DI CALCE TRA I GIUNTI	Cause Apposizione impropria di argilla idraulica sulla superficie	Interventi PL3 CO2
LT7 PERDITA DI LEGANTE TRA I GIUNTI	Cause Alterazione della composizione della malta che si presenta decessa e polverulenta, priva ormai della sua funzione legante, e talvolta assente.	Interventi PL2 CO1
LT8 EFFLORESCENZA	Cause Formazione di sostanze, generalmente di colore biancasto e di aspetto cristallino, pulverulento e filamentoso, sulla superficie del manufatto.	Interventi PR1 PL4 PR2
LT9 PRESENZA DI VEGETAZIONE	Cause Presenza di micro e/o macro organismi biologici: muschi, licheni e/o piante.	Interventi AS3 PL2 PR1
LT10 LESIONI	Cause Degrado che si manifesta con la formazione di soluzioni di continuità nel materiale e può implicare lo spostamento reciproco delle parti.	Interventi DI1 AS4 CO3 CO4

DI1 Eliminazione del meccanismo del dissesto statico.  
DI2 Impermeabilizzazione e messa in opera dei canali di gronda per impedire infiltrazioni di acque piovane.

CO1 Ripristino dei piani di appoggio con ricostruzione dei paramenti con utilizzo di elementi di recupero. Inserimento nell'apposito alloggiamento di nuovi elementi lapidei simili per cromia e con dimensioni idonee, ammorbidendo la parte nuova con quella esistente. Fissaggio e statura della malta di calce.  
CO2 Stuccatura con malte di calce simili alle malte antiche.  
CO3 Iniezione, tramite tubicini, di una micella legante di malta a base di calce idraulica additiva all'interno delle lesioni.  
CO4 Stuccatura per una saldatura del materiale e un maggior consolidamento strutturale della muratura
