Recupero e nuove opportunità di riutilizzo per l'ex scuola Mestica di Macerata

## Recupero e nuove opportunità di riutilizzo dell'ex scuola Mestica di Macerata

Il presente lavoro di ricerca riguarda il monastero di Santa Maria Maddalena (ex scuola Mestica) situato nel centro storico di Macerata. Esso nasce come piccolo centro autonomo con il nome di "Castrum Sancte Marie Magdalene", versa in uno stato di abbandono in seguito ai fenomeni sismici del 2016 che ne hanno compromesso l'agibilità. Il progetto mira all'individuazione di nuove opportunità di utilizzo di questo edificio storico dopo i necessari interventi di miglioramento sismico.

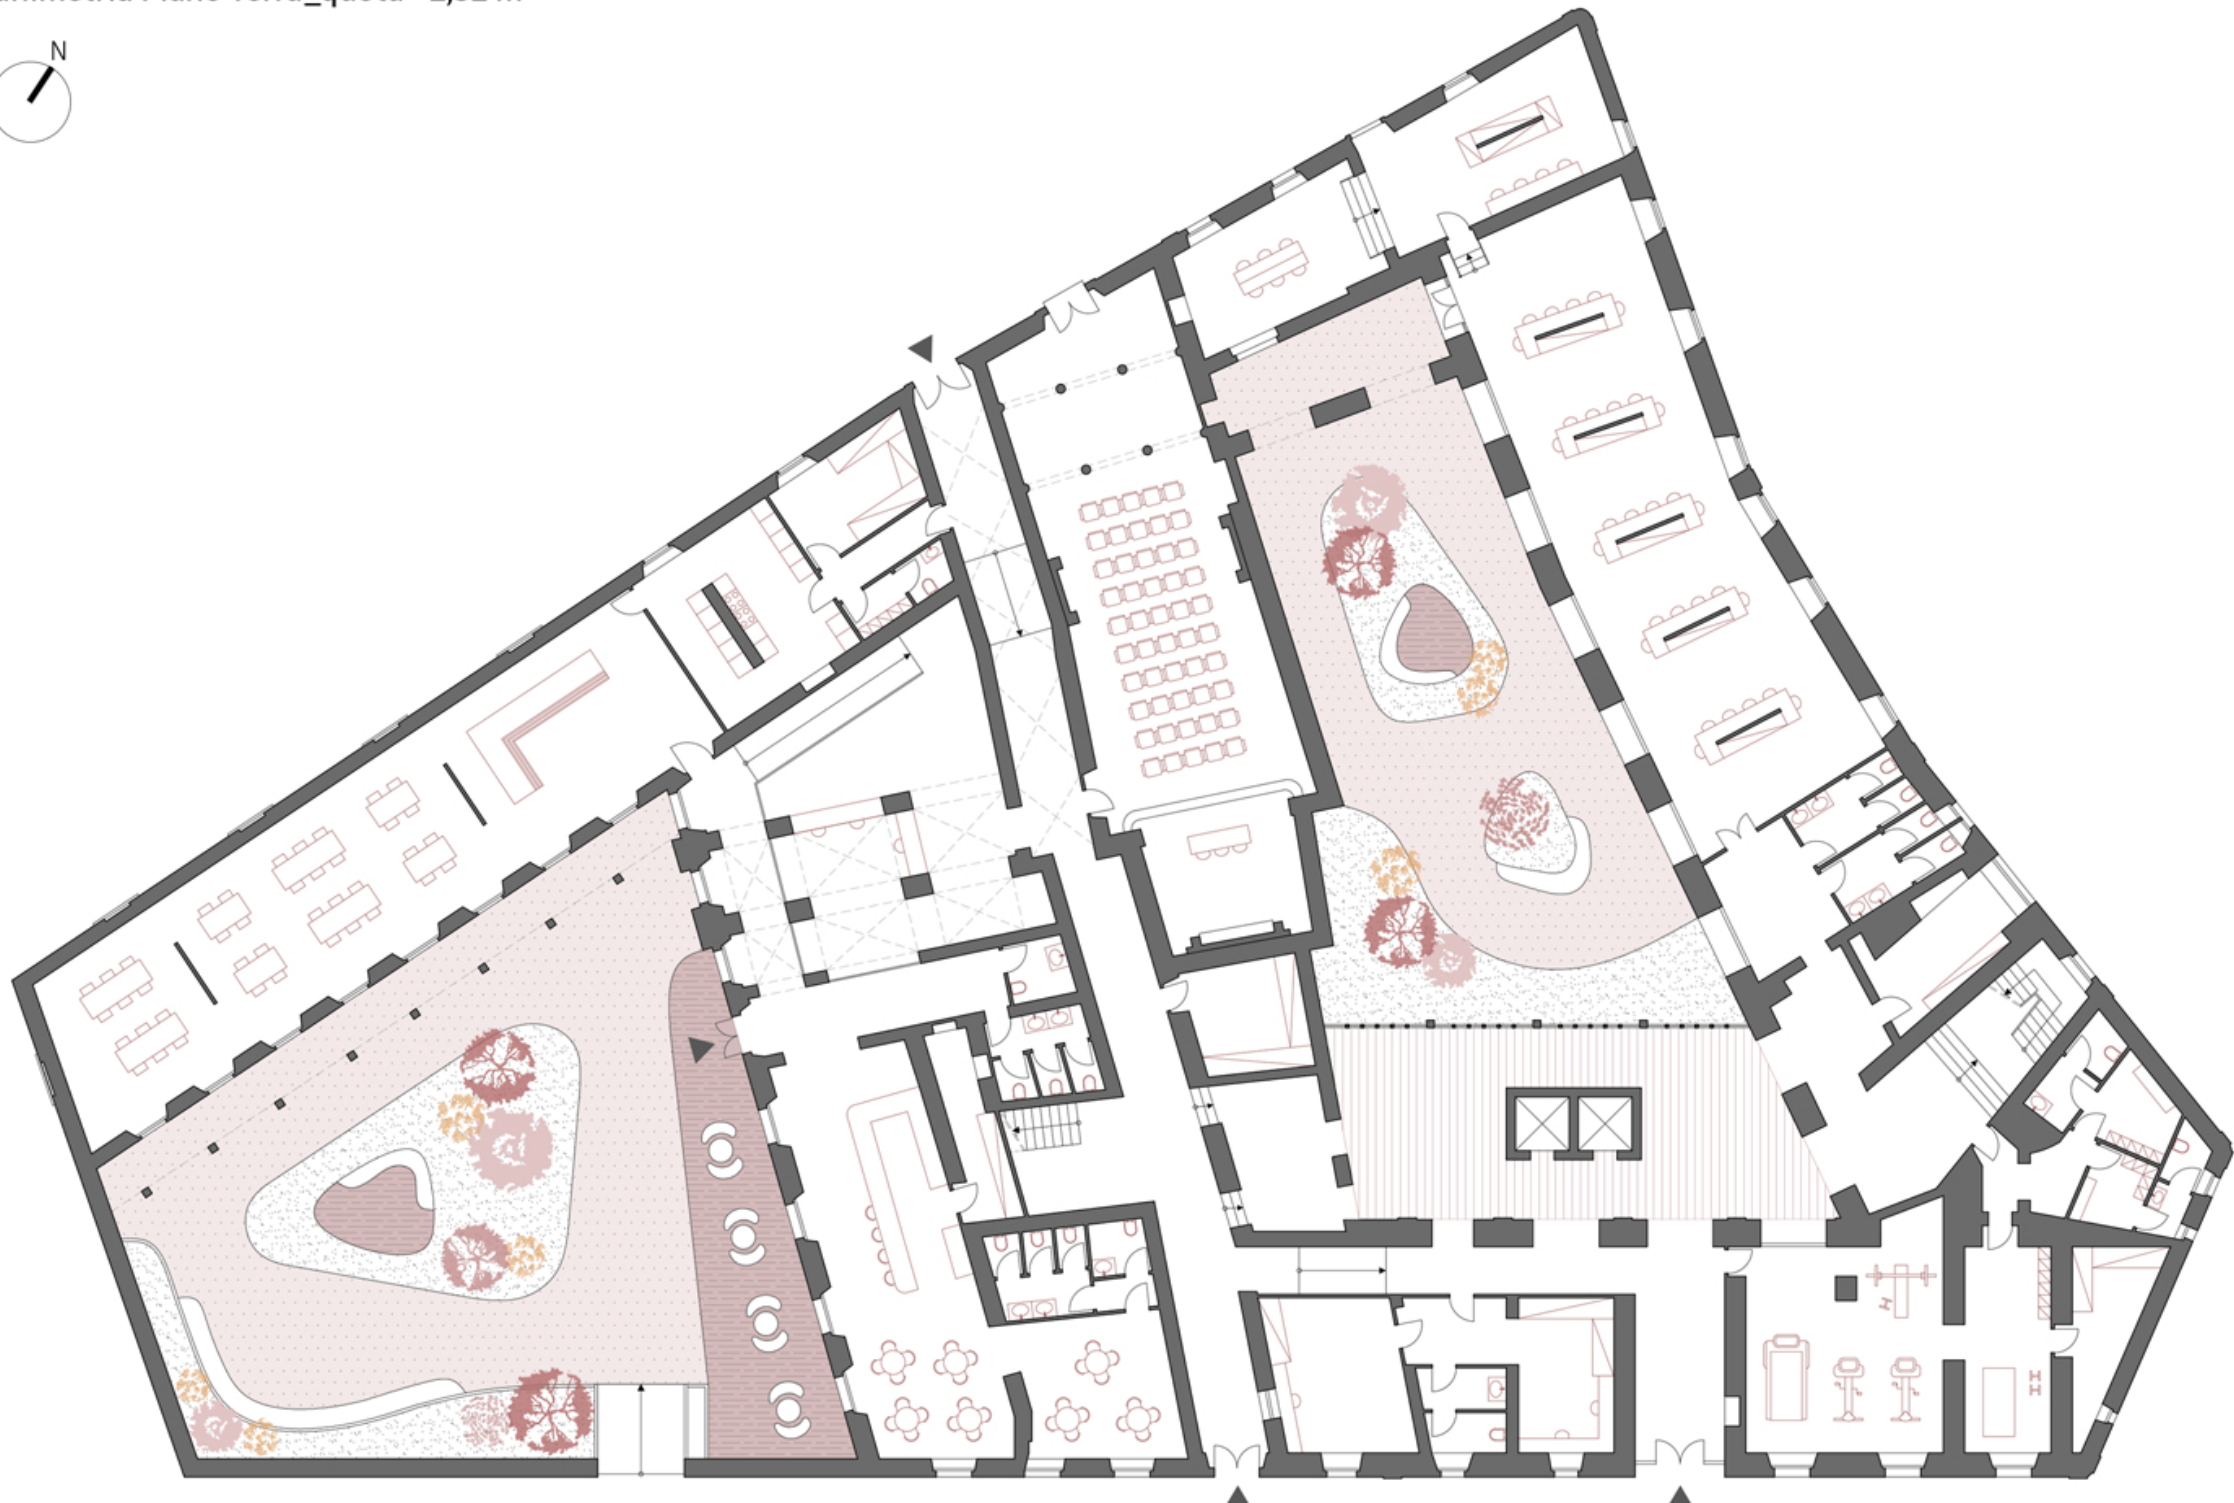
Planimetria Piano Terra\_quota +2,32 m

- 01\_Mensa
- 02\_Bar / Caffetteria
- 03\_Reception
- 04\_Auditorium
- 05\_Biblioteca
- 06\_Segreteria / ufficio direzionale
- 07\_Palestra
- 08\_Servizi
- 09\_Camere singole
- 10\_Camere doppie
- 11\_Cucina comune
- 12\_Aula studio
- 13\_Lavanderia
