TITOLO TESI: **\_FILLING\_THE\_ABSENCE\_** - Rigenerazione e ricommissione dell'area ex cava EICA in Norcia (PG)  
 Relatore: prof. Maria Federica Ottone  
 Laureando: Domenico Salimbeni

Dopo il sisma del 1979 in Norcia una fase di ricostruzione che comportò la necessità di riprendere il sito allo scopo di dare inizio alle attività del quartiere che si protrasse per circa 35 anni. Oggi che rimane oggi il tempo e profonda depressione che si estende per circa 1 Km. Il progetto di tesi prevede la realizzazione di un organismo edilizio articolato in tre parti con la copertura totalmente coperta, capace di integrare con la ricostruzione, armonizzando, la continuità urbanistica e paesaggistica con la struttura esistente del sito. La proposta di progetto, oltre a un'organizzazione delle attività agrari, prevede la creazione di un'aula teatro per conferenze, un'area commerciale ricoperta da una zona residenziale a vocazione turistico-recreativa, utilizzabile, all'occorrenza, per scopi di protezione civile.

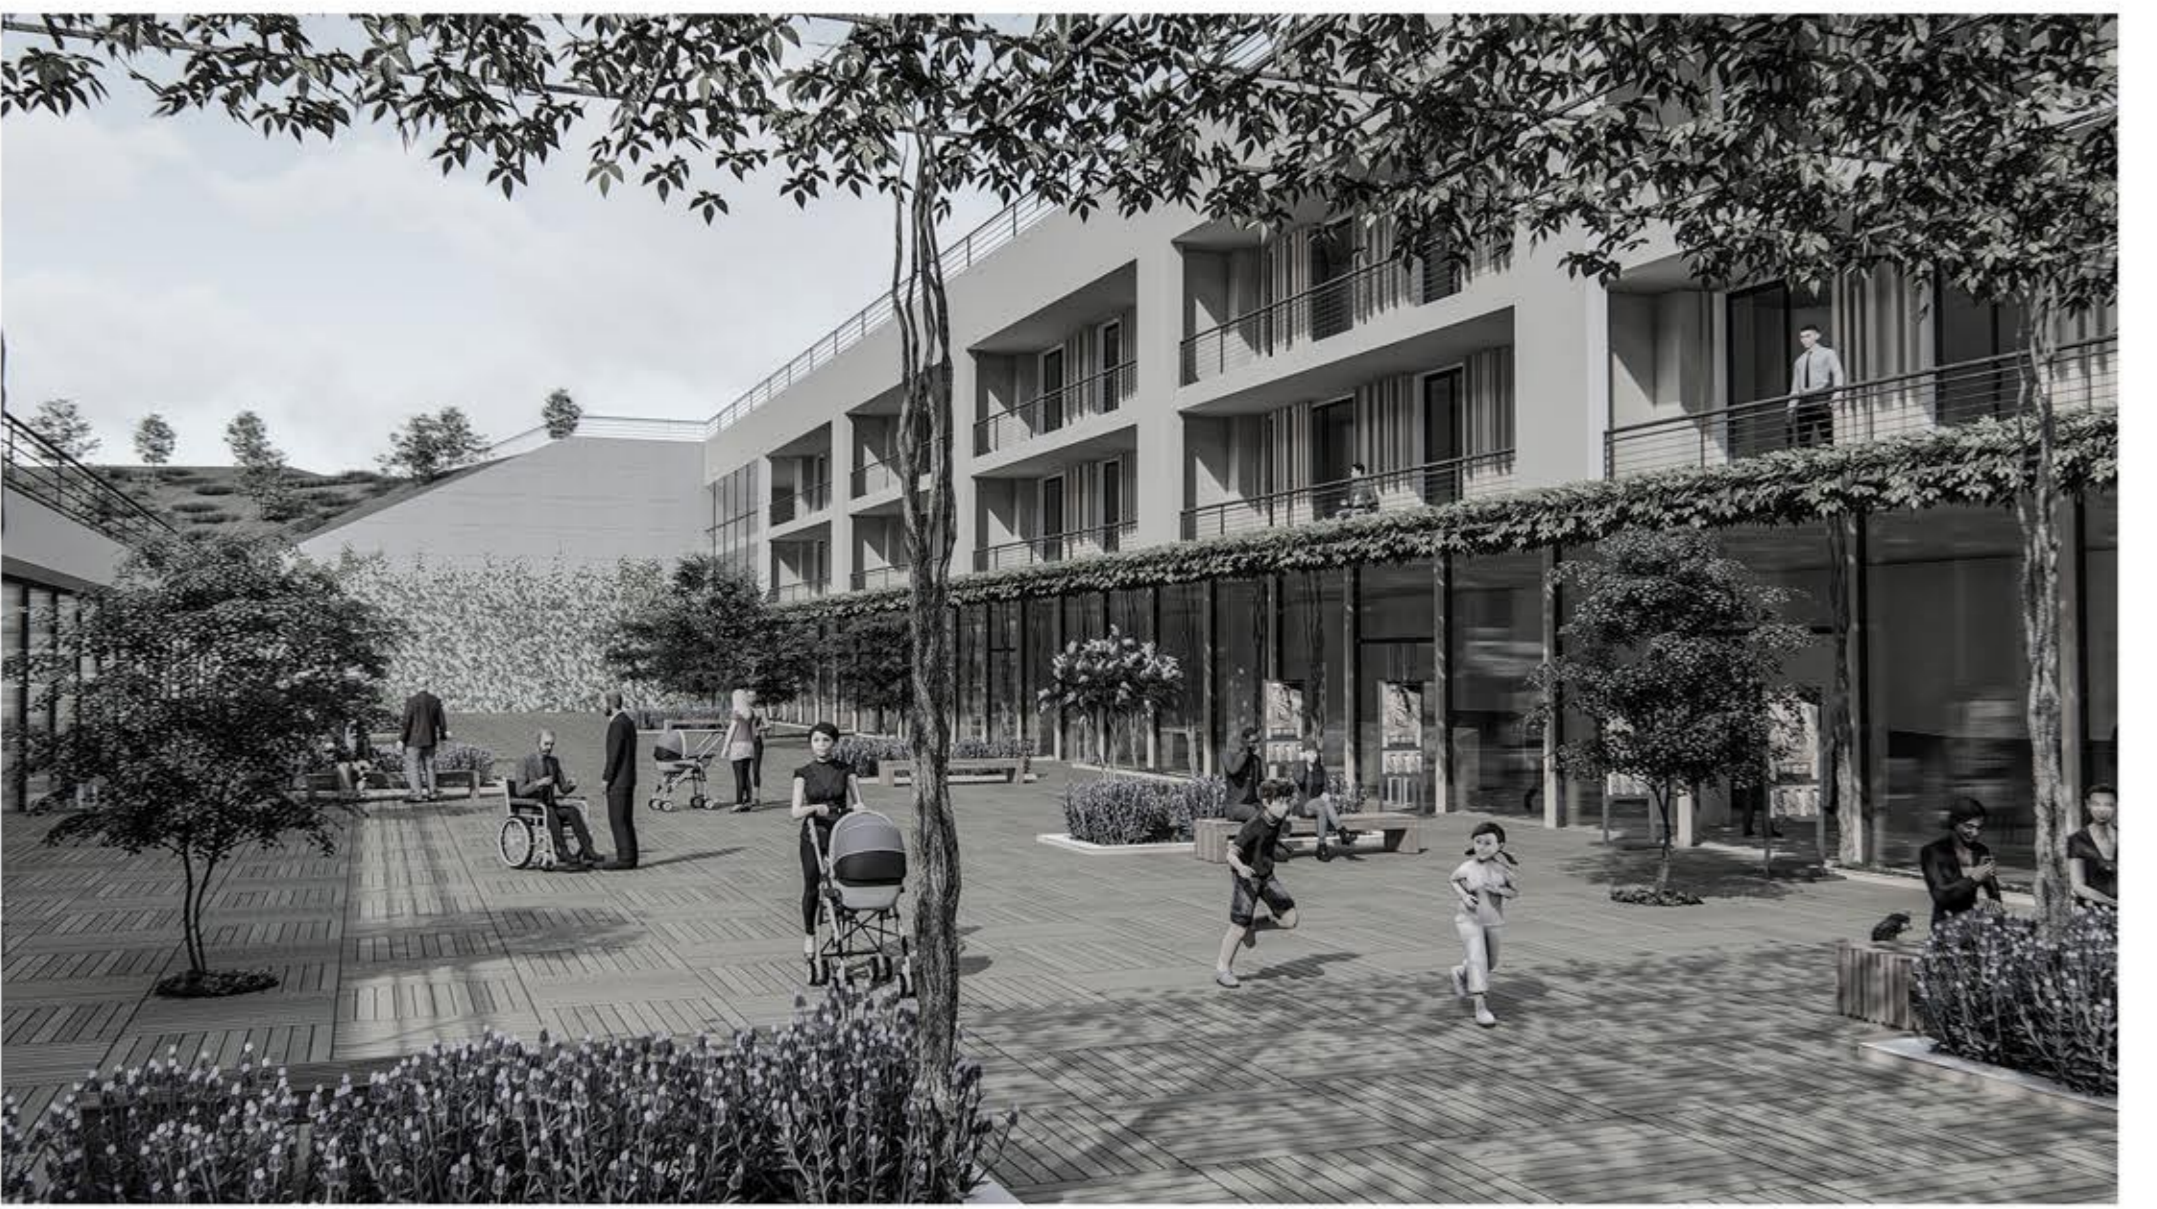
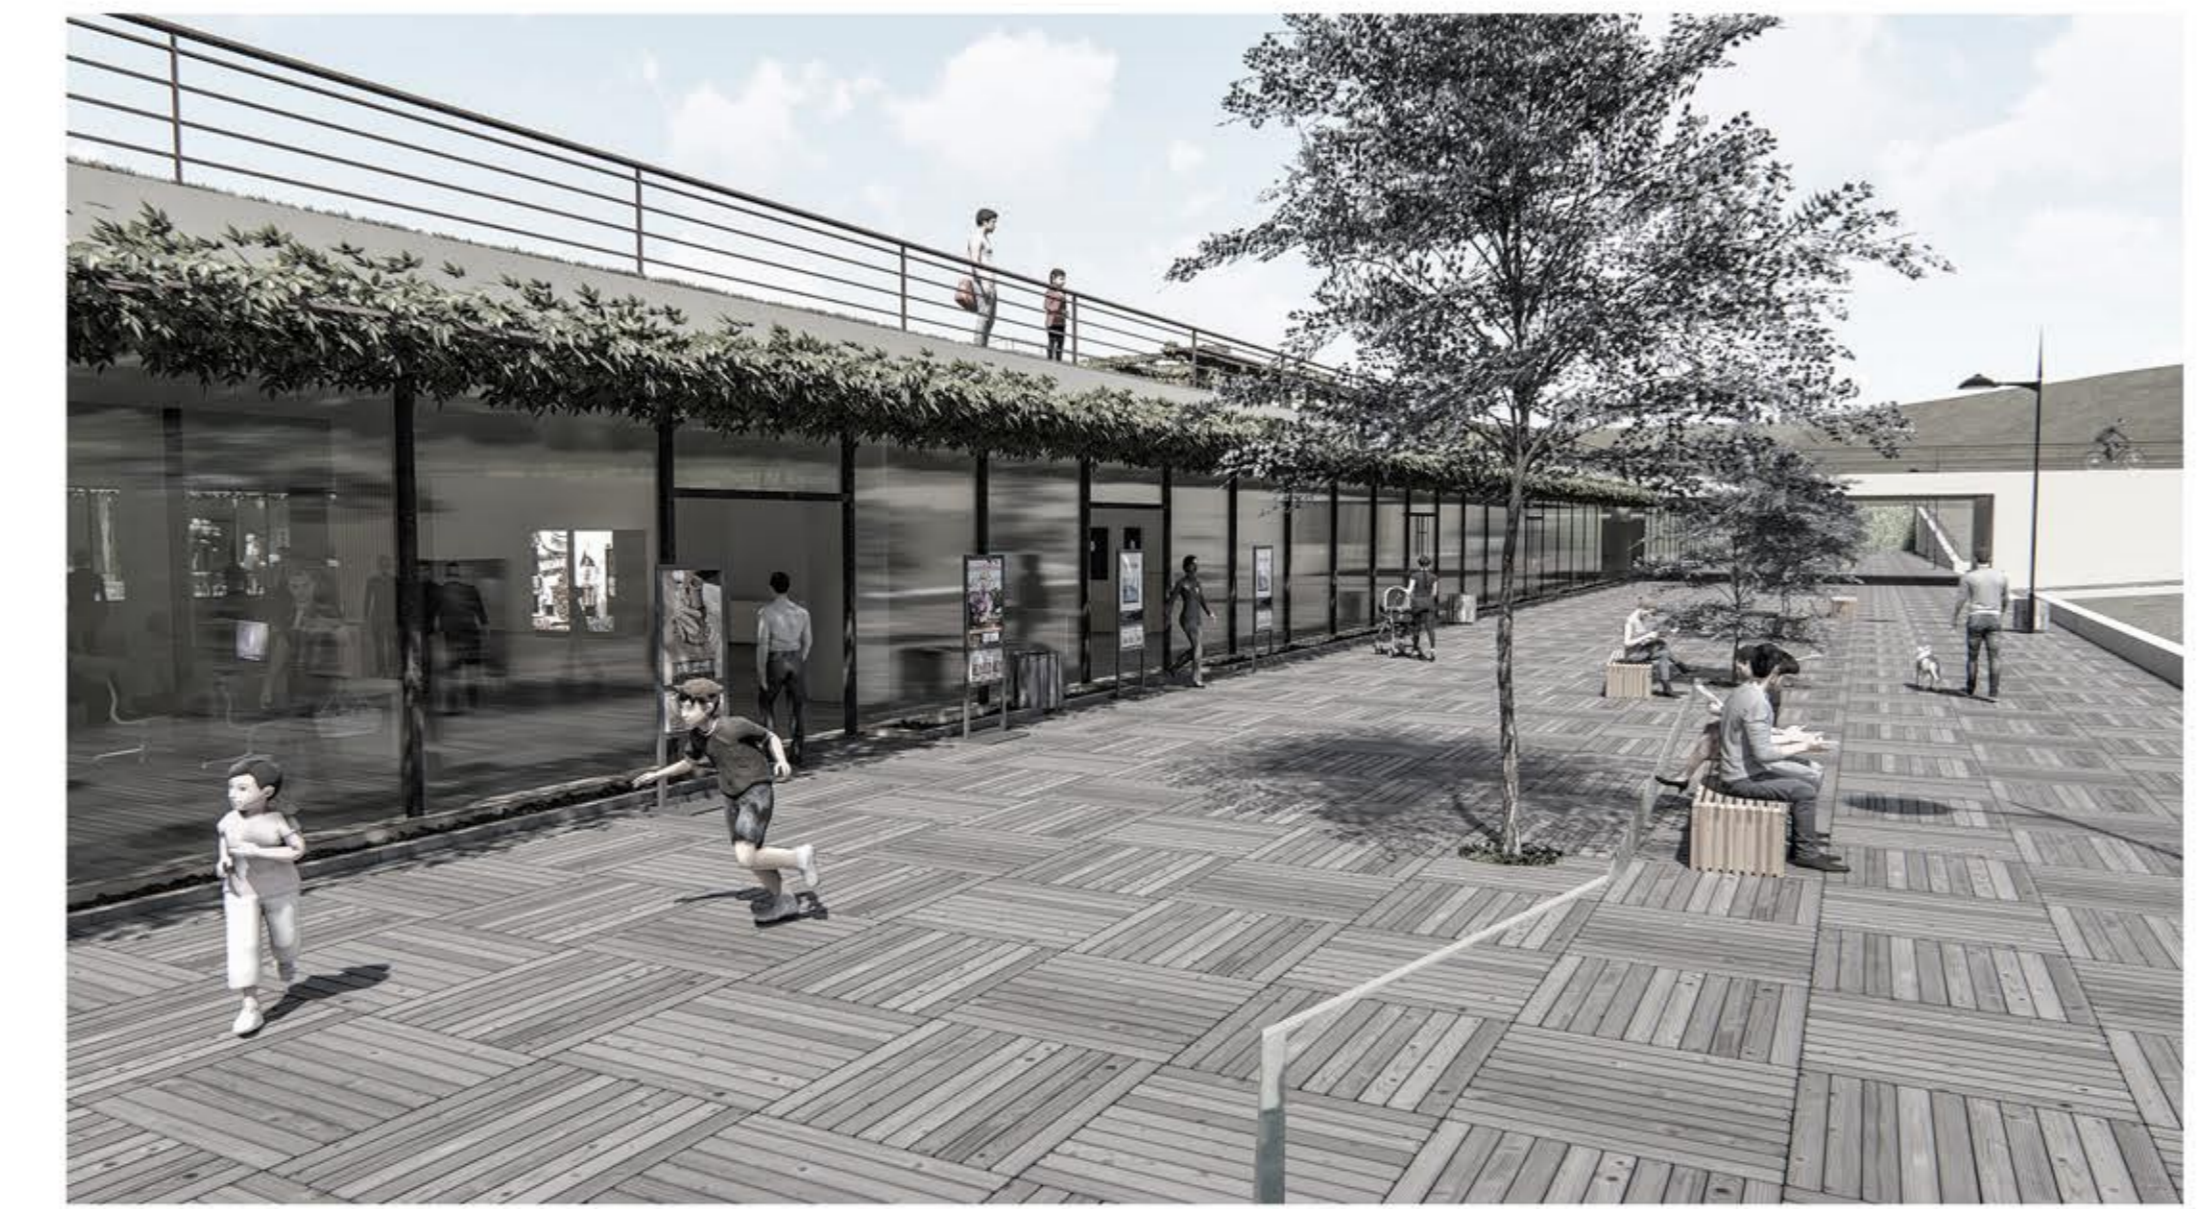
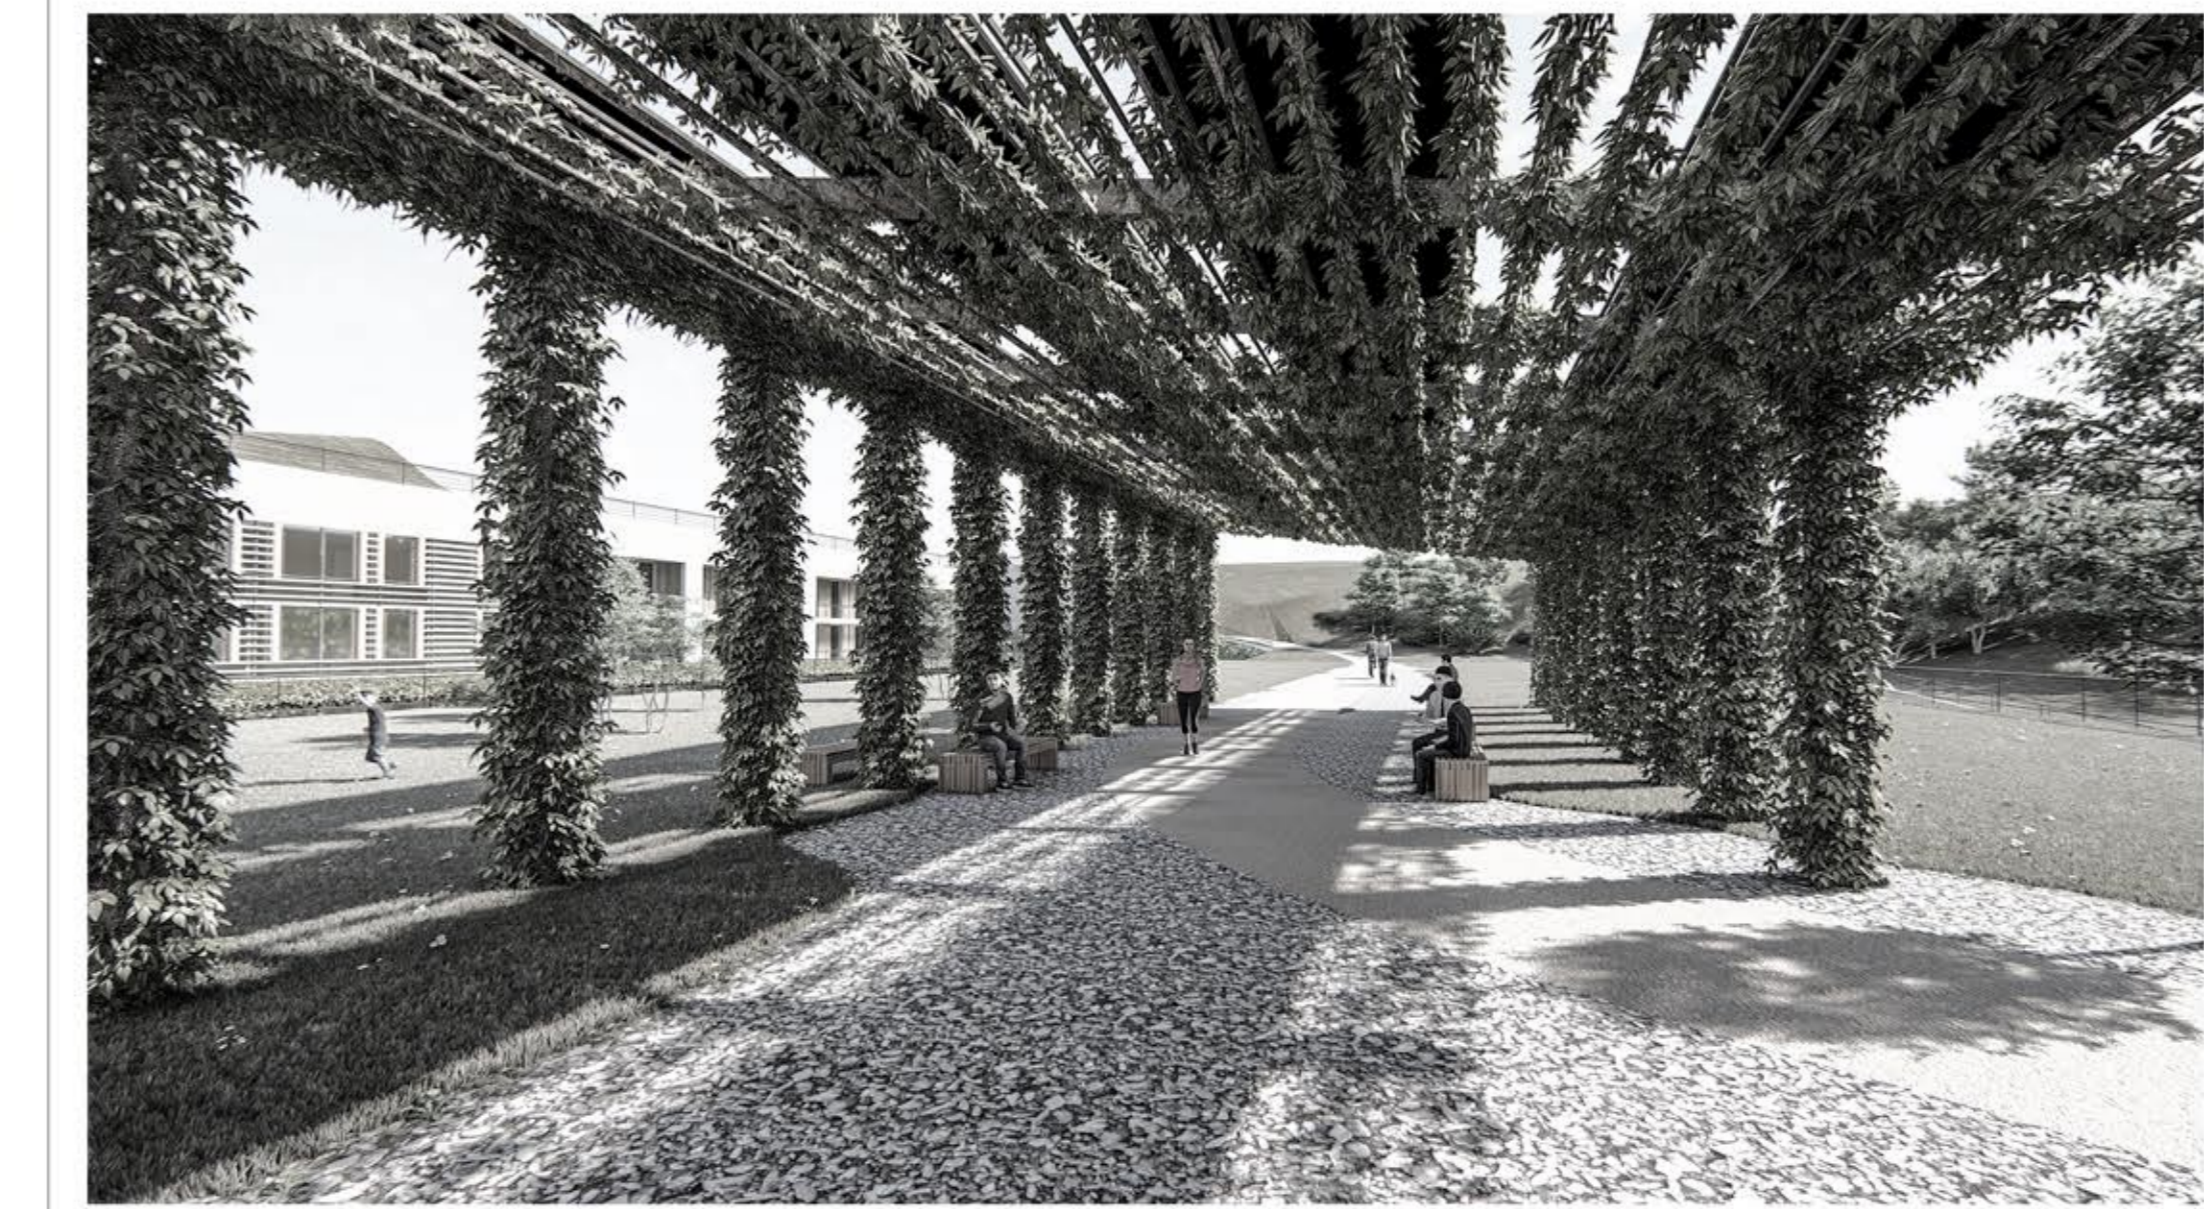
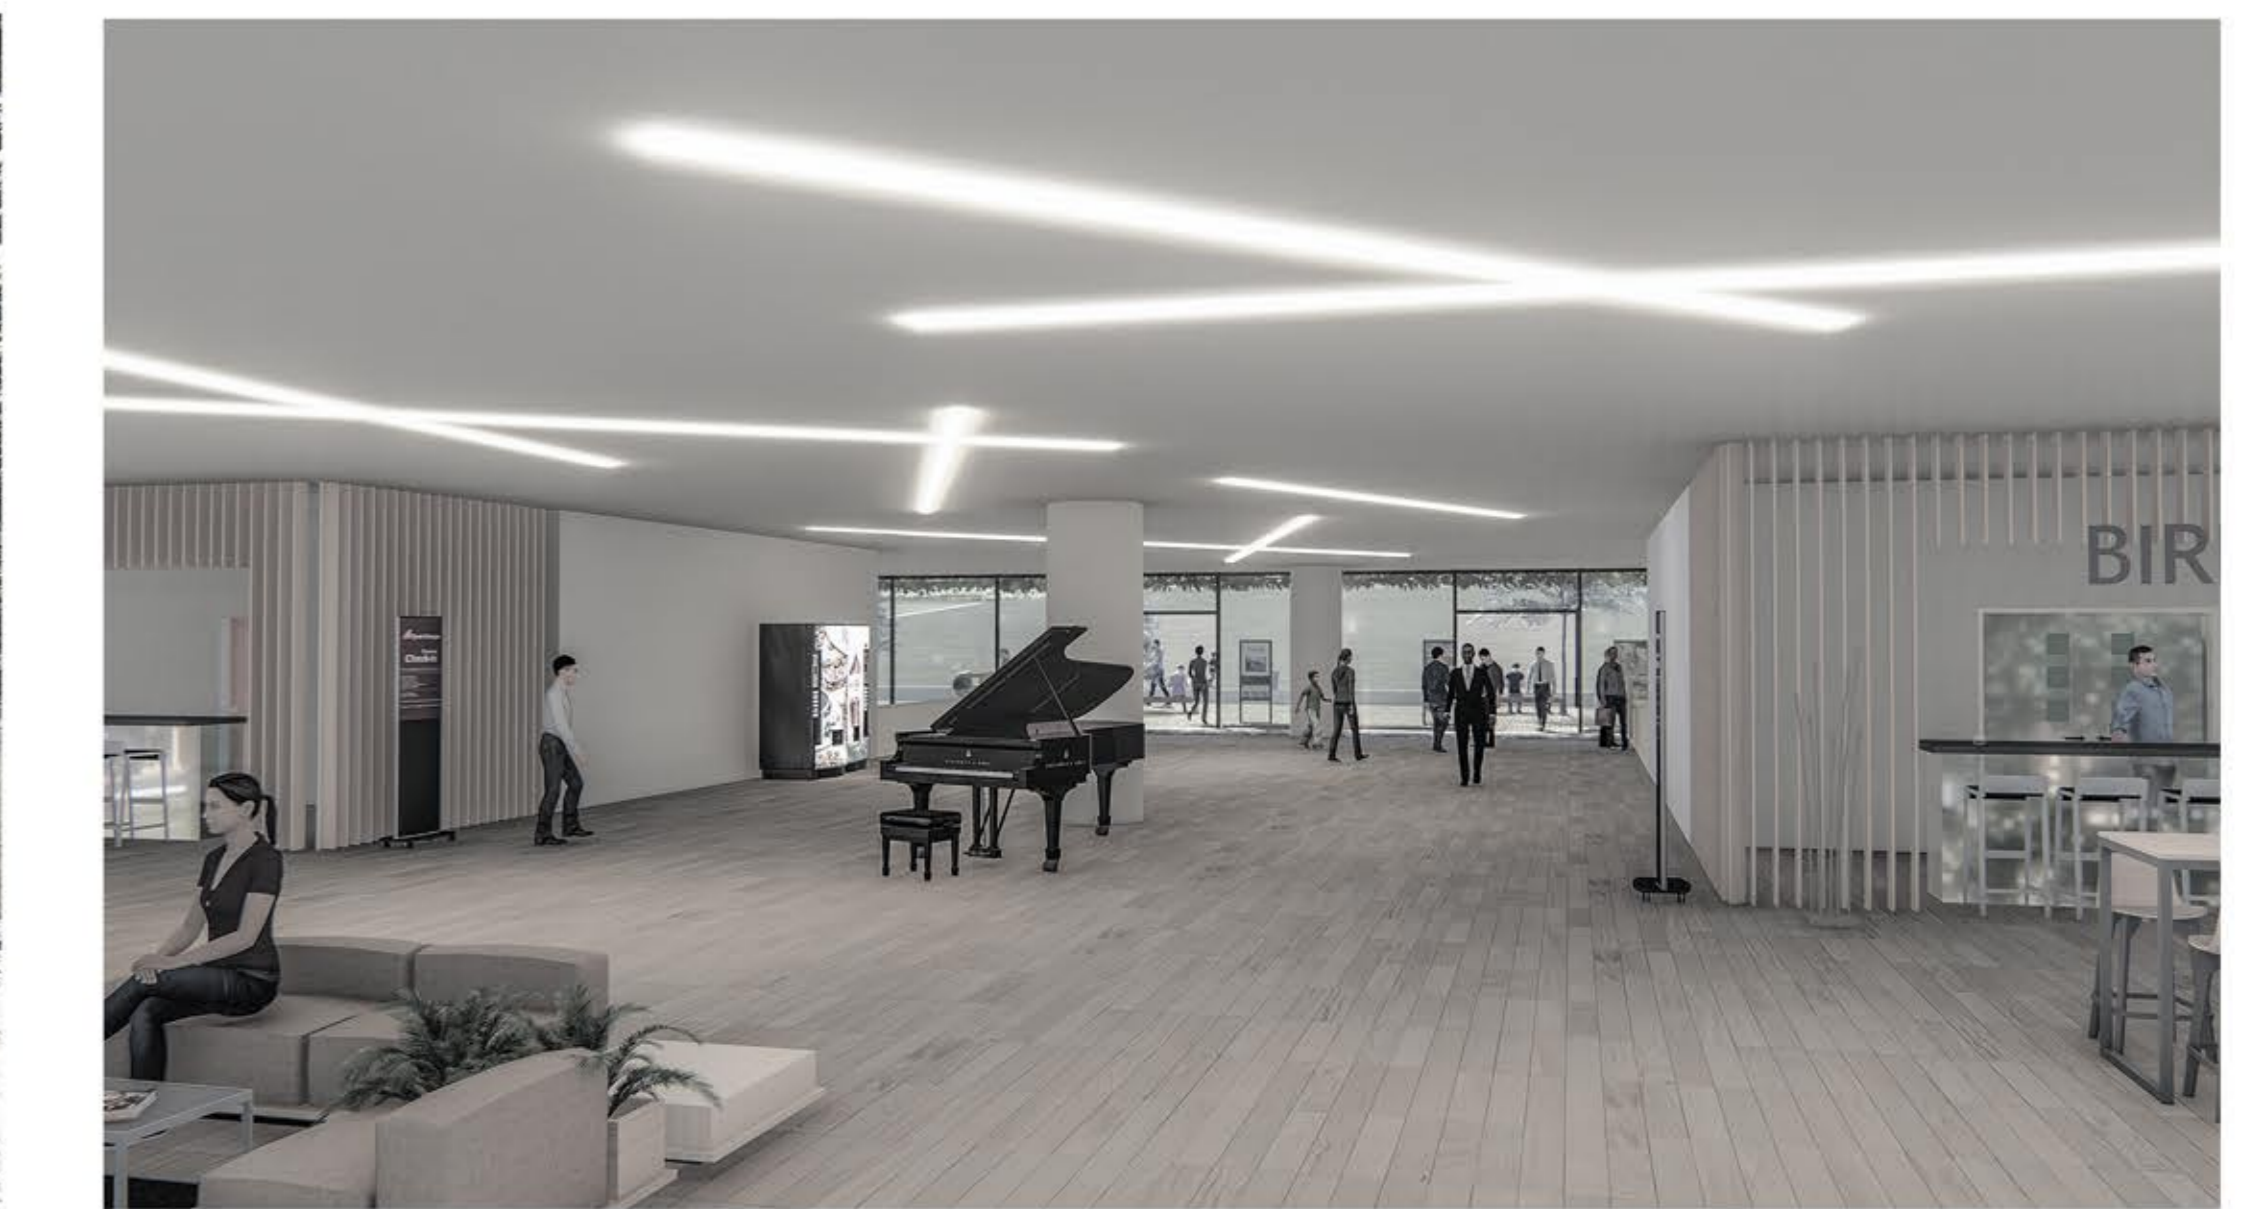
**PARTICOLARE COSTRUTTIVO | SCALA 1:50**

<b>3   SOLAIO DI COPERTURA</b> Tappeto elastico Strato di terreno vegetale (terra da coltiva) Isolante non tessuto collante Guaina bituminosa impermeabilizzante ad alta resistenza meccanica Massello in c/c alleggerito per formazione pendente Guaina impermeabilizzante Solaio in calcestruzzo e travertino in c.c.p. Controsoffitto Finitura interna	70 mm 400 mm 200 mm 200 mm 4 mm 100 mm 4 mm 110 mm 5 mm 15 mm
<b>4   PARETE FINESTRALE</b> Finitura interna Dispositivo isolante in cartongesso Pannello isolante in polistirene espanso Cerniere di vetro Barriera di vapore Pannello isolante in polistirene espanso Doppio telaio in cemento emalzato Finitura esterna	2 mm 20 mm 40 mm 4 mm 13 mm 80 mm 25 mm 2 mm
<b>3   BALCONE</b> Pavimento in piastrelle in gres porcellanato per esterni Pannello isolante impermeabilizzante Guaina bituminosa impermeabilizzante Pannello isolante in polistirene espanso Barriera di vapore Getto di completamento sovrapposto armato con rete elettrosaldata Solaio in calcestruzzo armato alveolare Pannello isolante in polistirene espanso Infianco esterno	30 mm 80 mm 4 mm 80 mm 4 mm 50 mm 195 mm 40 mm 15 mm

<b>2   SOLAIO INTERMEDIO</b> Pavimento in piastrelle in gres porcellanato Pannello isolante in cartongesso Isolante, separatorio, massello in c/c Massello in c/c alleggerito per traliccio impianti Getto di completamento sovrapposto armato con rete elettrosaldata Solaio in calcestruzzo armato alveolare Infianco interno	20 mm 100 mm 15 mm 40 mm 80 mm 255 mm 15 mm
<b>1   SOLAIO DI COPERTURA PIANO INTERNO</b> Pavimentazione adorno Massello di alleggerimento Guaina bituminosa impermeabilizzante Barriera di vapore Getto di completamento sovrapposto armato con rete elettrosaldata Solaio in calcestruzzo armato alveolare Infianco interno	30 mm 110 mm 4 mm 13 mm 50 mm 255 mm 15 mm
