Ad Amatrice oltre alle tante abitazioni private, il sisma del 24 agosto ha distrutto anche i luoghi pubblici dove si svolgeva la vita della comunità: tra questi, lo storico Cinema-Teatro "Giuseppe Garibaldi".

Il progetto Community Spaces nasce sia come conferma della preesistenza, simbolo di continuità tra funzione passata e metamorfosi sia come risposta alla domanda: può un edificio essere contenuto di memoria e una proposta rivolta al futuro in un luogo completamente devastato da una catastrofe naturale?

PROGETTO BUTTERFLY: per la riqualificazione dell'area ex fiera di Civitanova Marche

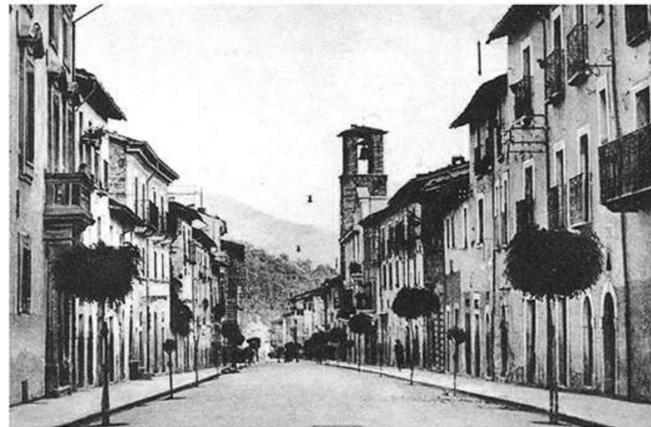
Il Cinema Teatro Comunale di Amatrice è un edificio che ha subito, nel corso dei secoli, una serie di modifiche funzionali per adeguarsi alle esigenze della cittadinanza. Difatti sorge sui locali del convento e della Chiesa barocca di S. Domenico che nel 1810 vennero adibiti prima a caserma poi ad alloggio di truppe ed in seguito, dopo un periodo di abbandono, vennero ristrutturati per essere destinati all'Opera Nazionale Dopolavoro.

Il Cinema Teatro Comunale è un edificio che ha subito, nel corso dei secoli, una serie di modifiche funzionali per adeguarsi alle esigenze della cittadinanza.

Infatti sorgeva sui locali del convento e della Chiesa barocca di S. Domenico che nel 1810 vennero adibiti prima a caserma poi ad alloggio di truppe ed in seguito, dopo un periodo di abbandono, vennero ristrutturati per essere destinati all'Opera Nazionale Dopolavoro.

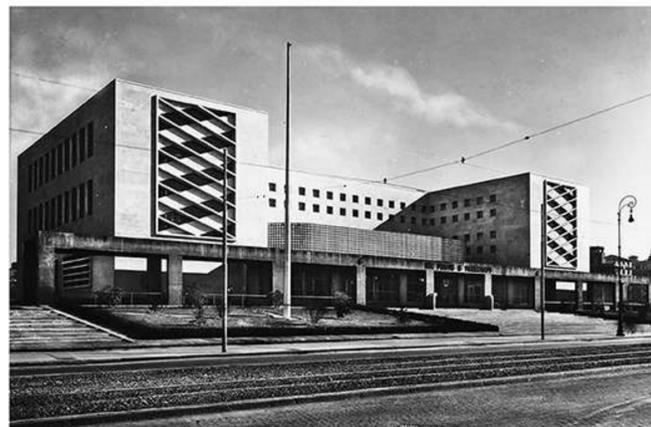
1. Vista panoramica di Amatrice, Fondo fotografico EPT dell' Archivio di Stato di Rieti
2. Scorcio vicolo di Amatrice, Fondo fotografico EPT dell' Archivio di Stato di Rieti
3. Cinema Teatro Comunale Giuseppe Garibaldi, Archivio fotografico digitale Amatrice
4. Corso Umberto I, Cartolina dall'Archivio storico del Tci
5. Resti dell'edificio dopo il terremoto
6. Palazzo delle Poste a Porta S.Paolo, Adalberto Libera, 1935

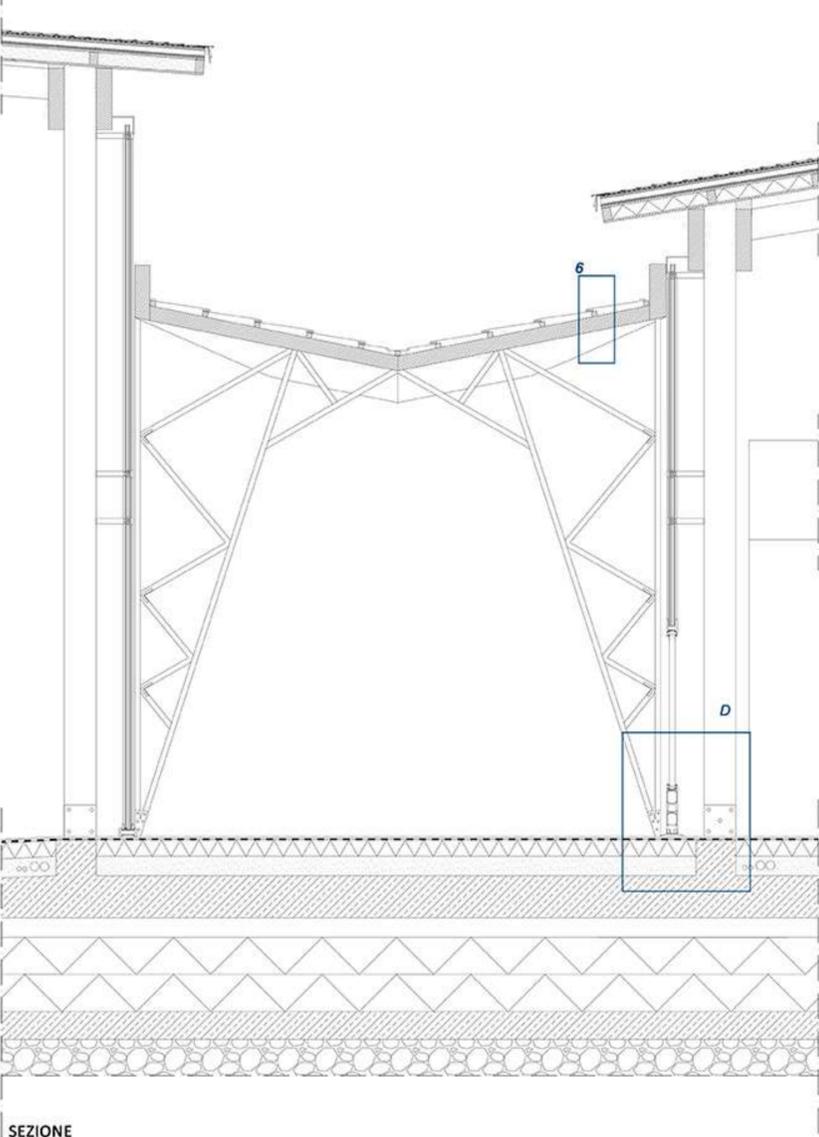
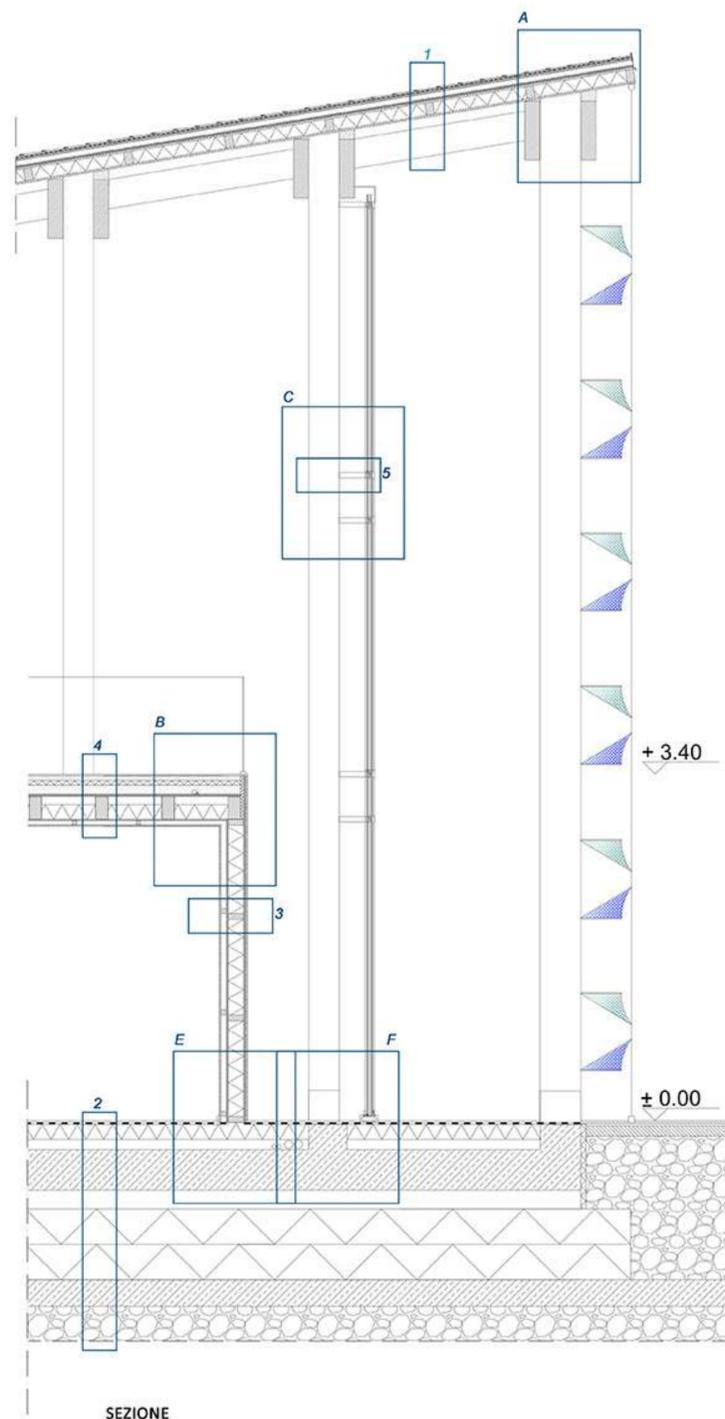
- 1. CHIUSURA INCLINATA SUPERIORE**
 - 1.1 Lastra di rivestimento in alluminio preverniciato XPREFA agganciata con viti sp. 0.7 mm
 - 1.2 Guaina impermeabilizzante FLEXIMAT

- 1.3 Pannello in OSB PANALEX sp. 25 mm
 - 1.4 Listelli di ventilazione in legno lamellare nel verso di pendenza CLEN sp.50mm
 - 1.5 Telo trasparente CELENIT sp.2mm

- 1.6 Tavolato di sostegno in legno di abete SAMAR sp.20 mm
 - 1.7 Isolante in fiocchi di cellulosa CLIMACELL sp. 120 mm
 - 1.8 Travi di sostegno in legno lamellare CLEN LEGNAMI sp.120 x 80 mm

- 1.9 Tavolato di finitura in legno di abete SAMAR sp. 30 mm
- 2. CHIUSURA ORIZZONTALE INFERIORE**
 - 2.1 Pavimentazione in legno parquet (ceramica nei bagni) sp.20mm

- 2.2 Barriera al vapore DS 46 PE, RIWEGA
 - 2.3 Isolante in lana minerale SUPERBAC G3, ISOVER sp.150 mm
 - 2.4 Sottofondo di livellamento LECA sp.100mm

- 2.5 Platea di fondazione in calcestruzzo armato sp.400mm
 - 2.6 Strato di scorrimento in PE CLIMAGRUN sp.20 mm
 - 2.7 Isolante sotto soletta in vetro cellulare GLAPOR sp.700mm

- 2.8 Magrone di livellamento in calcestruzzo sp.100 cm
- 3. PARTIZIONE VERTICALE INTERNA**
 - 3.1 Lastra di rivestimento in cartongesso W11 KNAUF (26 mm)

- 3.2 Intercapedine con supporto metallico per impianti in legno di abete (0,05 mm)
 - 3.3 Pannello in OSB PANALEX sp.20 mm
 - 3.4 Isolante in lana minerale DP4 KNUAF sp. 15 mm

- 3.5 Travetti di sostegno in legno lamellare CLEN sp. 150 x 60 mm
 - 3.6 Pannello in OSB DATAHOLZ sp. 20 mm
 - 3.7 Lastra di rivestimento in cartongesso W11 KNAUF sp. 20 mm

- 4. PARTIZIONE ORIZZONTALE INTERNA**
 - 4.1 Pavimentazione di finitura in legno parquet LISTONE GIORDANO (ceramica nei bagni) sp. 15 mm
 - 4.2 Massetto di pendenza LECA sp. 50 mm

- 4.3 Pannello isolante in lana minerale CAPP8 sp. 40 mm
 - 4.4 Materassino acustico per isolamento ai rumori da calpestio CALPESTOP sp.1 mm
 - 4.5 Massetto alleggerito per passaggio impianti sp.90mm

- 4.6 Protezione impermeabile in polietilene
 - 4.7 Pannello OSB PANALEX sp. 15mm
 - 4.8 Travetti in legno di abete DATAHOLZ sp.120x225 mm
 - 4.9 Pannello OSB PANALEX sp. 15mm

- 4.10 Intercapedine per impianti con listelli in legno di abete sp.40mm
 - 4.11 Lastra di rivestimento in fibrogesso sp.15mm
- 5. FACCIATA CONTINUA IN VETRO**

- 5.1 Sistema SCHUCO FW 50+ per facciate calde-fredde è comprensivo di elementi in alluminio e legno.
 - 5.2 Triplo vetro con vetrocamere
- 6. GRONDA DI RACCOLTA ACQUE PIOVANE**

- 6.1 Lastra di rivestimento in alluminio preverniciato PREFEA sp. 0.7 mm
 - 6.2 Sottostruttura di sostegno in legno di abete SAMAR sp. 50x50 mm
 - 6.3 Struttura di raccolta in legno lamellare CLEN LEGNAMI sp. 130mm

- 6.4 Struttura portante in legno lamellare CLEN LEGNAMI sp. 10mm
